Microzonazione Sismica di Livello 3 finalizzata alla definizione delle caratteristiche di un fenomeno di dissesto in prossimità di Via Bastia

Regione Veneto
Comune di Montecchio Precalcino

Regione Veneto	Soggetto realizzatore Dr. Geol. Francesco Marinoni CONSULENZA Dr. Geol. Daniela Grigoletto	Data Giugno 2023
-------------------	---	---------------------

APPROFONDIMENTO GEOLOGICO ED ANALISI DI
STABILITA' DEL FENOMENO DI DISSESTO UBICATO IN
PROSSIMITA' DI VIA BASTIA NEL COMUNE DI
MONTECCHIO PRECALCINO (VI)

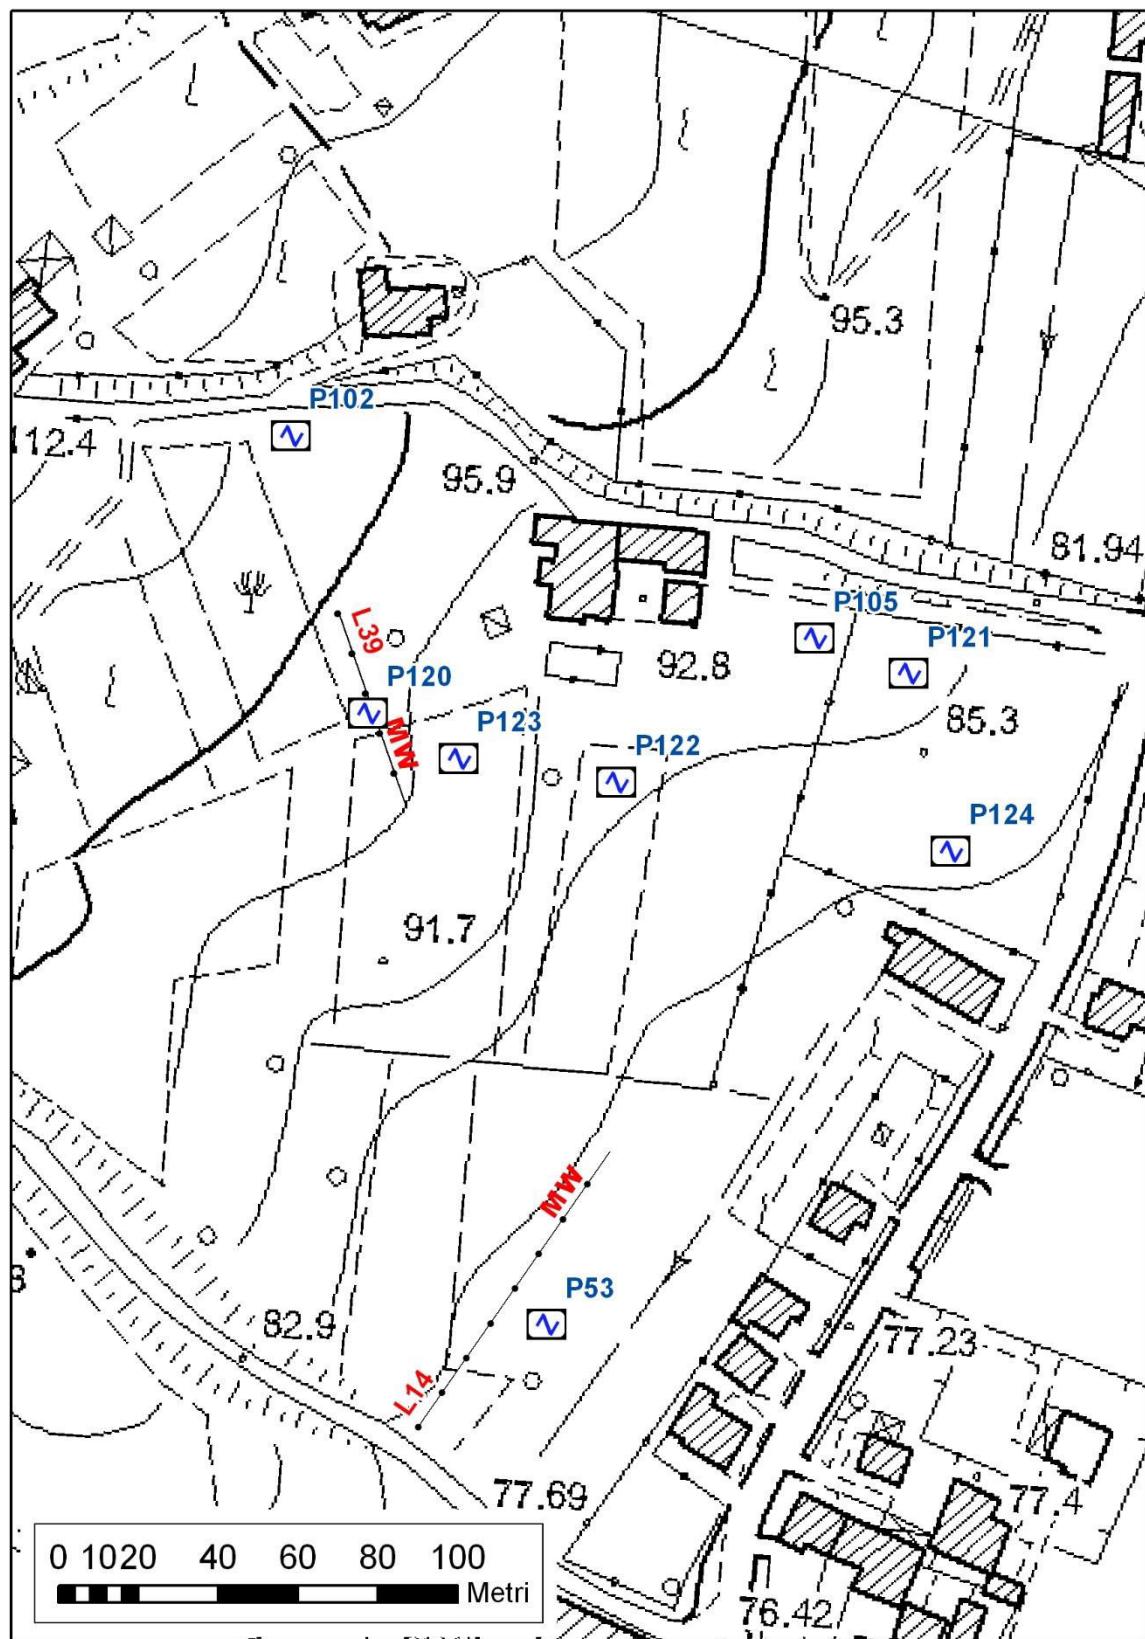
Figura 1: Planimetria con ubicazione delle indagini geofisiche

L'ubicazione delle misure sismiche è riportata nella Figura 1: le indagini sono state posizionate lungo il versante dove la cartografia geologica allegata al PATI segnalava la presenza di un dissesto del terreno. Le operazioni di acquisizione dati sul terreno sono state fatte nel mese di marzo 2023. Il codice identificativo delle indagini fa riferimento e continua la numerazione utilizzata per la redazione degli studi di Microzonazione di Livello 1 e 2 del Comune di Montecchio Precalcino.

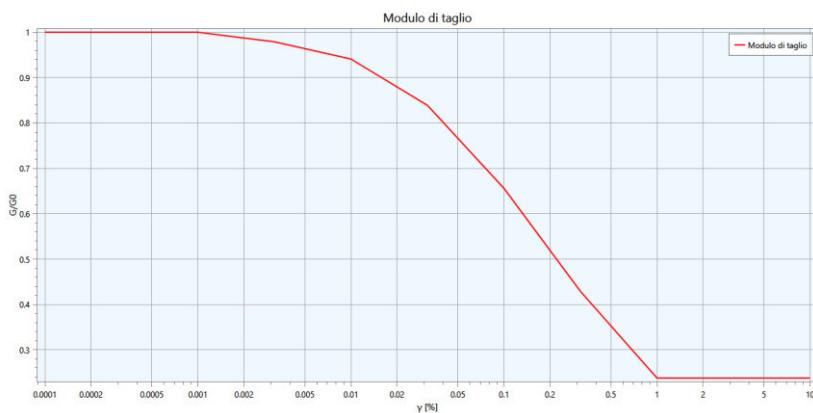
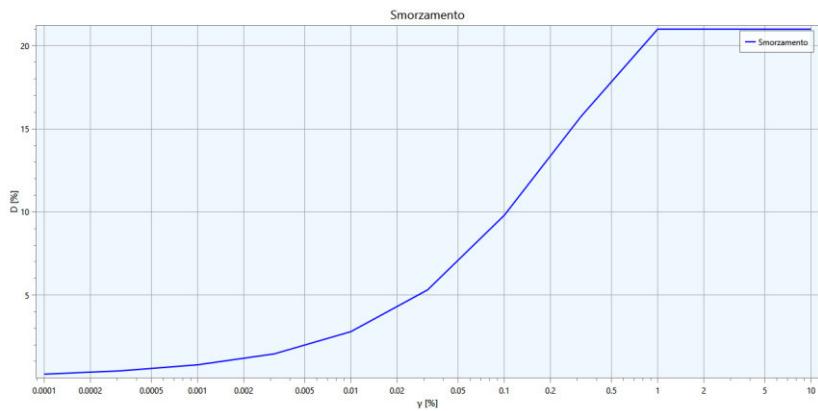
Non essendo in possesso di prove dinamiche eseguite su campioni raccolti in situ (colonne risonanti, taglio ciclico, ecc...) che restituiscano le curve dinamiche G/Go e il Damping, si sono adottati modelli disponibili in bibliografia, il cui andamento è riportato nei grafici seguenti.

Curve dinamiche G/G_0 e Damping per terreni prevalentemente argilosì (Idriss, 1990)

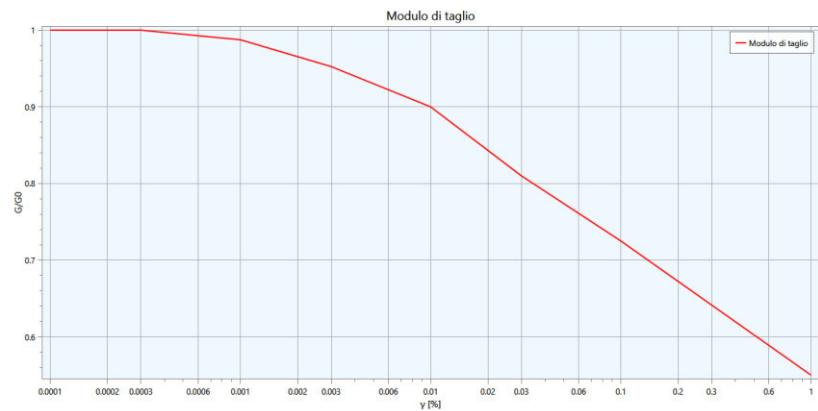
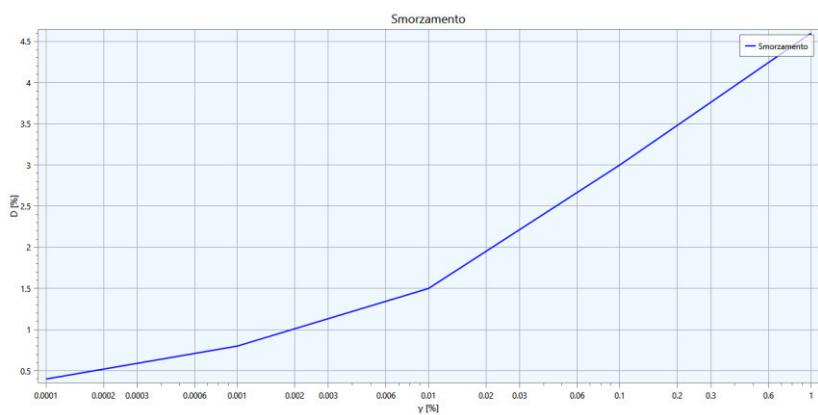
Curve dinamiche G/G_0 e Damping per roccia alterata

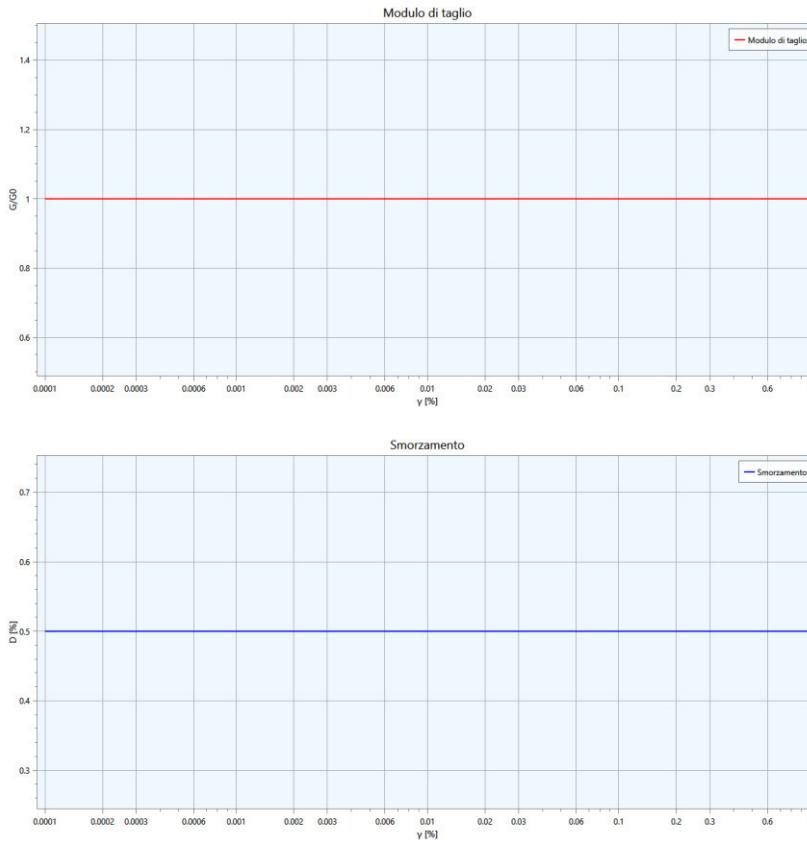
Curve dinamiche G/G_0 e Damping per bedrock

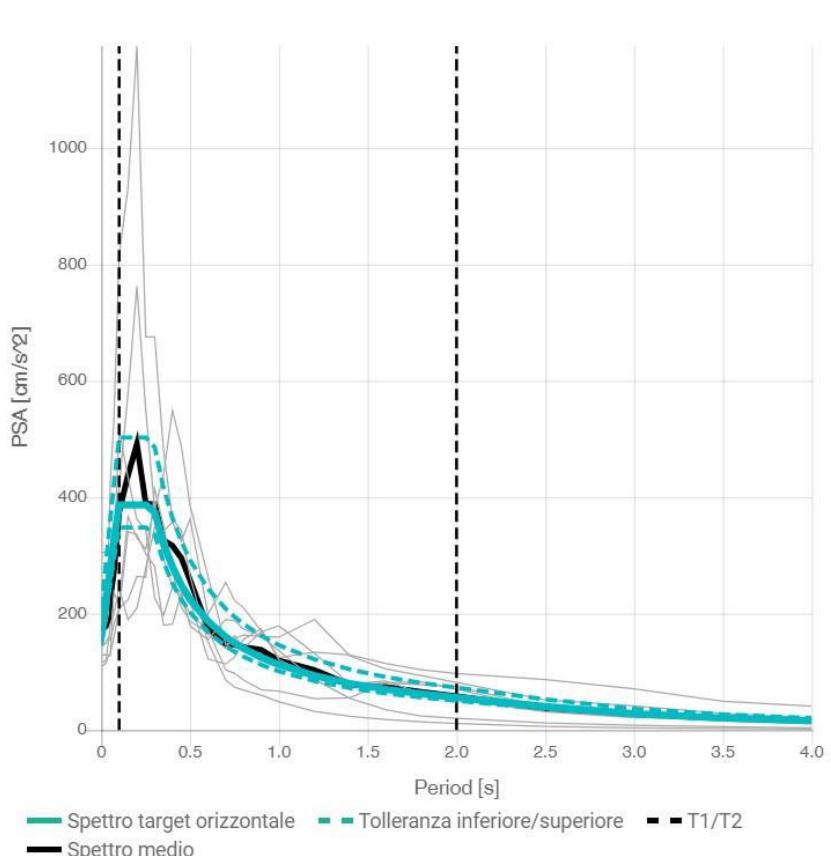
Figura 2: Combinazione degli spettri dei sette accelerogrammi di input (SLV) per l'area in esame
(Database ESM- REXELweb)

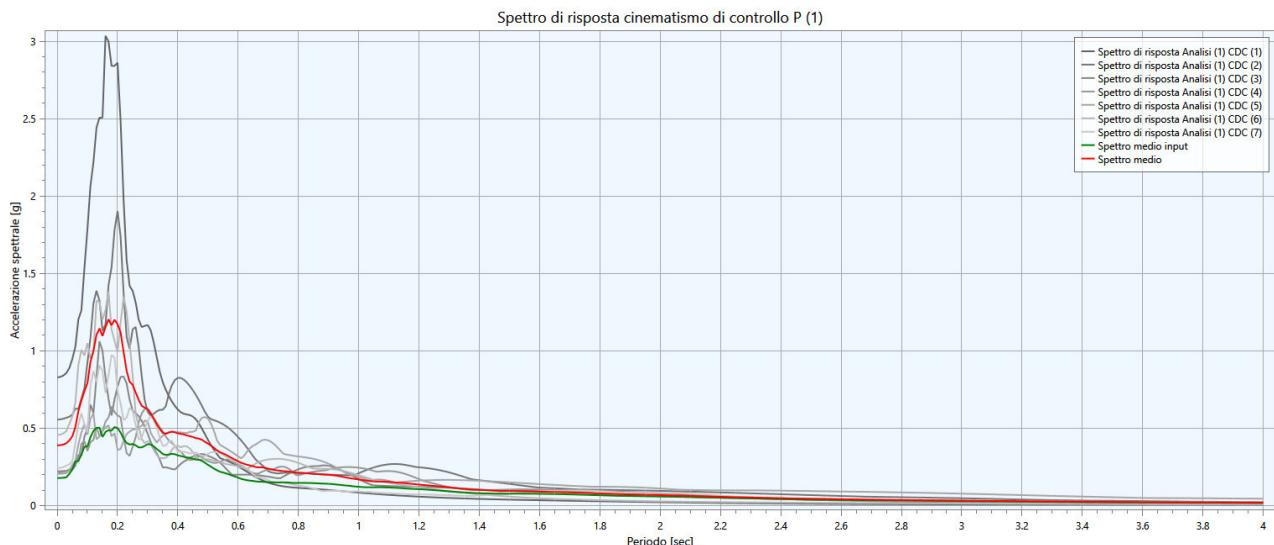
Nelle Figure seguenti sono indicati per lo stato limite considerato (**SLV**) gli spettri di output ottenuti per ogni singolo accelerogramma, lo spettro medio di output e lo spettro medio di input relativamente all'area situata a Sud di Via Bastia.

Figura 4: Analisi SLV. Spettri di risposta in termini di accelerazione per l'area a Sud di Via Bastia

L'esame dei grafici relativi agli spettri di risposta in accelerazione, consentono di ricavare i seguenti valori di accelerazione massima a_{\max} al suolo relativamente al sito considerato:

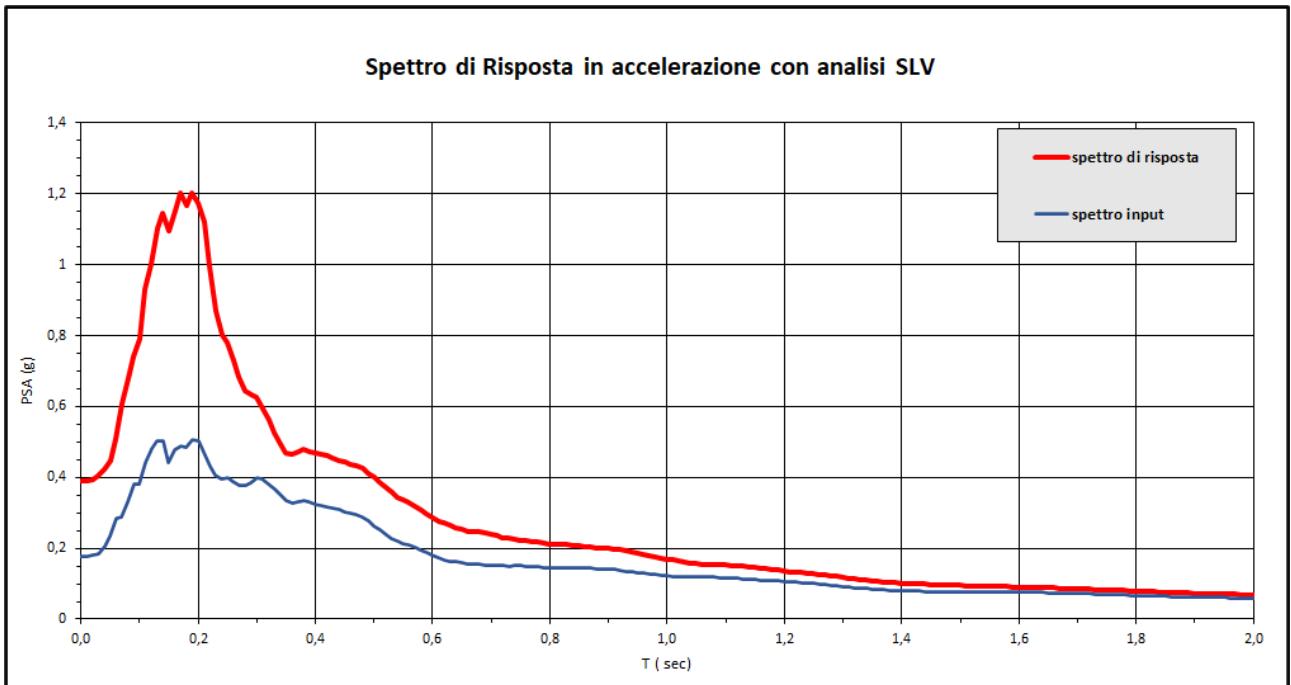
Figura 5: Analisi SLV. Spettro di input e spettro di risposta i medio in termini di accelerazione per l'area a Sud di Via Bastia

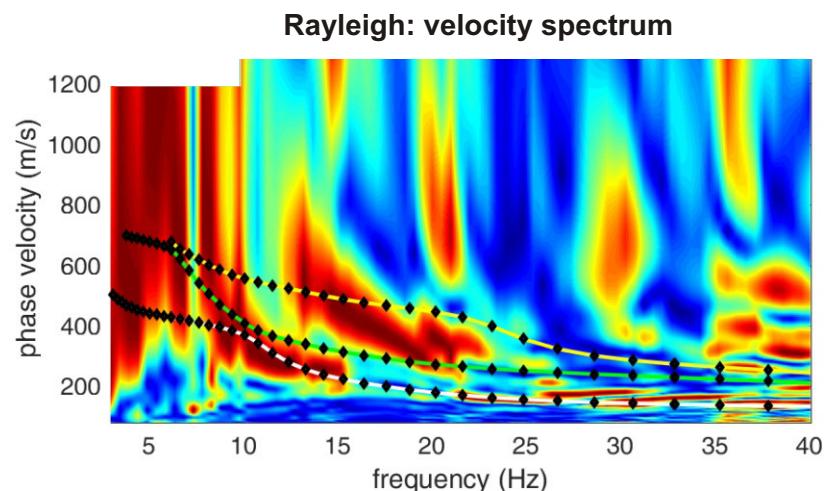
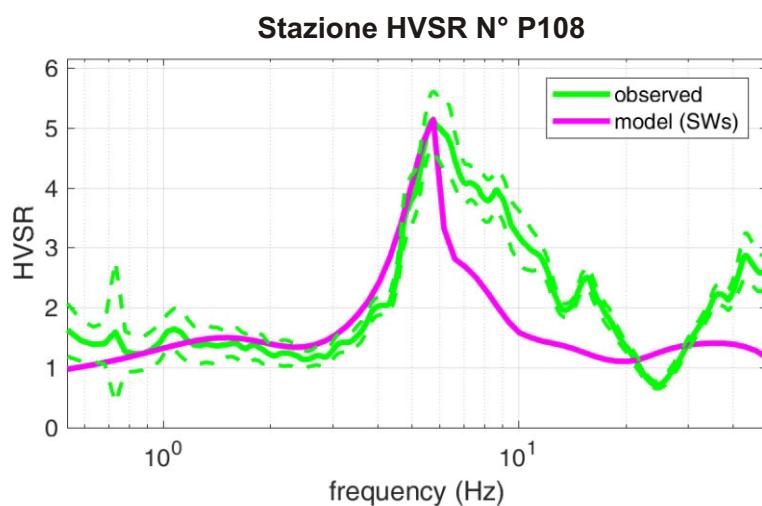
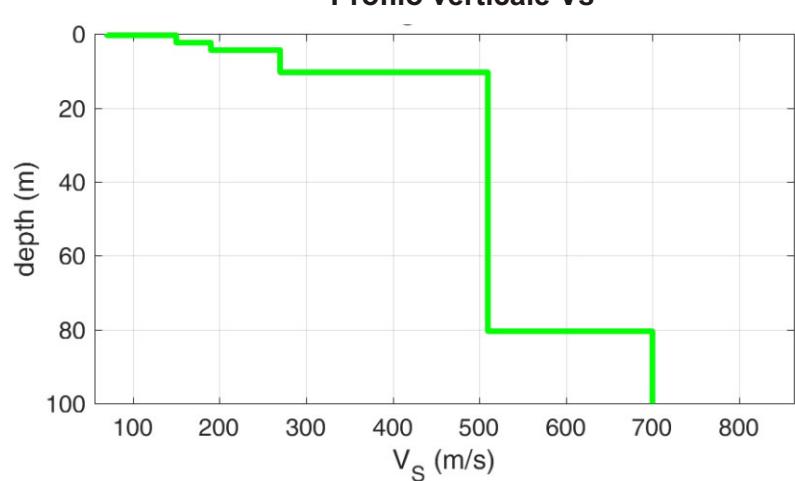
ANALISI CONGIUNTA ONDE DI RAYLEIGH E HVSР

MODELLO SISMOSTRATIGRAFICO

spessore (m)	V _s (m/s)
0,4	70
2	150
2	190
6	270
70	510
	700

I risultati delle elaborazioni geofisiche sono riassunti graficamente nelle figure inserite a fine testo, dove sono riportati gli spettri ottenuti con l'analisi delle onde di Rayleigh e le relative curve di dispersione, i diagrammi con l'andamento della Vs in funzione della profondità e la corrispondente tabella con i dati numerici.

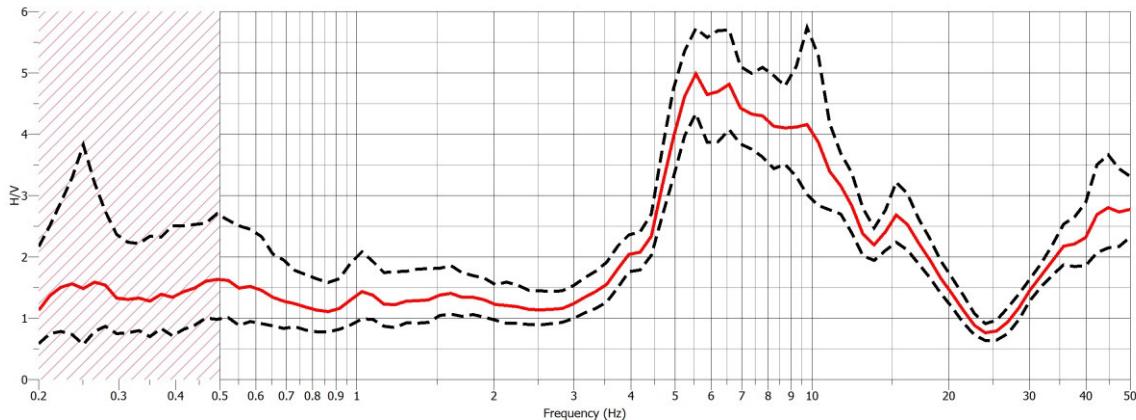
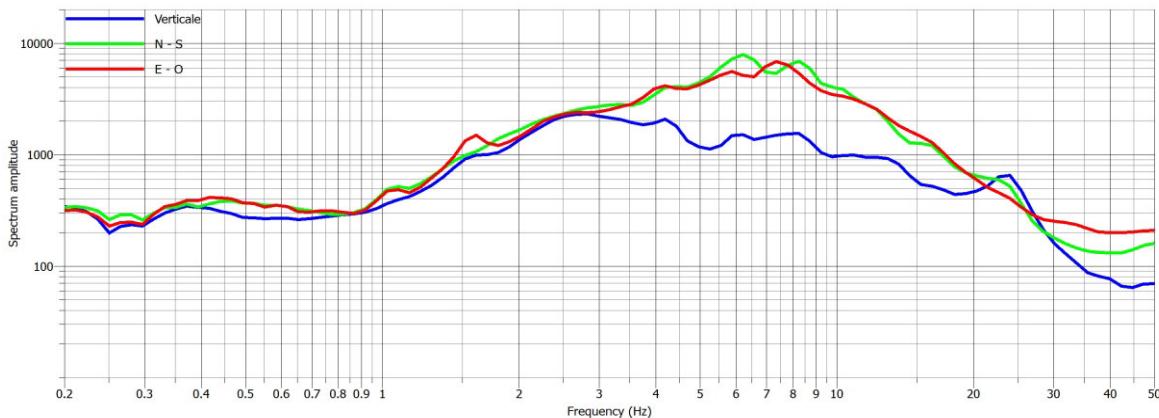
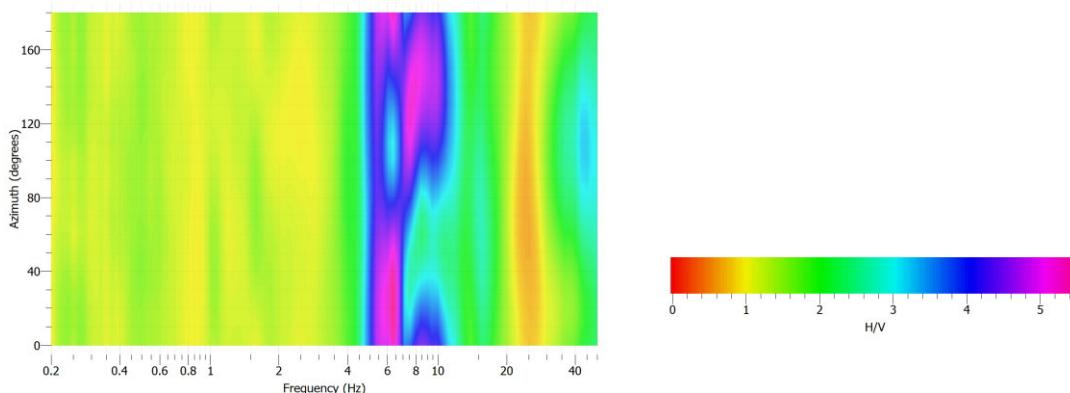
INDAGINE PUNTUALE N° 024062P120

Frequenza di picco: 5,5 Hz

Rapporto H/V

Componenti spettrali

Analisi direzionale del rumore

Codice	Data	Località	Frequenza (Hz)	Aampiezza
024062P120	31.03.2023	Via Bastia	5,5	4,9
024062P121	31.03.2023	Via Bastia	7	4,3
024062P122	31.03.2023	Via Bastia	5,9	6
024062P123	31.03.2023	Via Bastia	5,2	2,7
024062P124	31.03.2023	Via Bastia – Via Roma	7,5	4

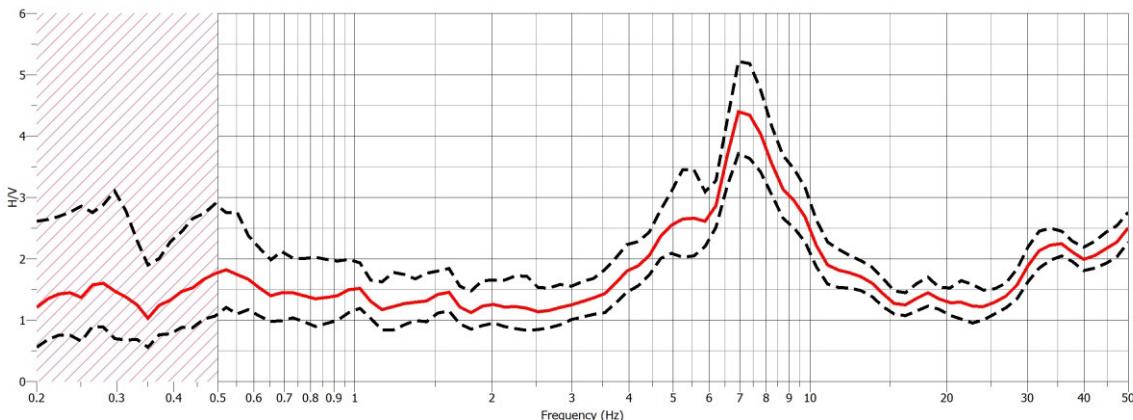
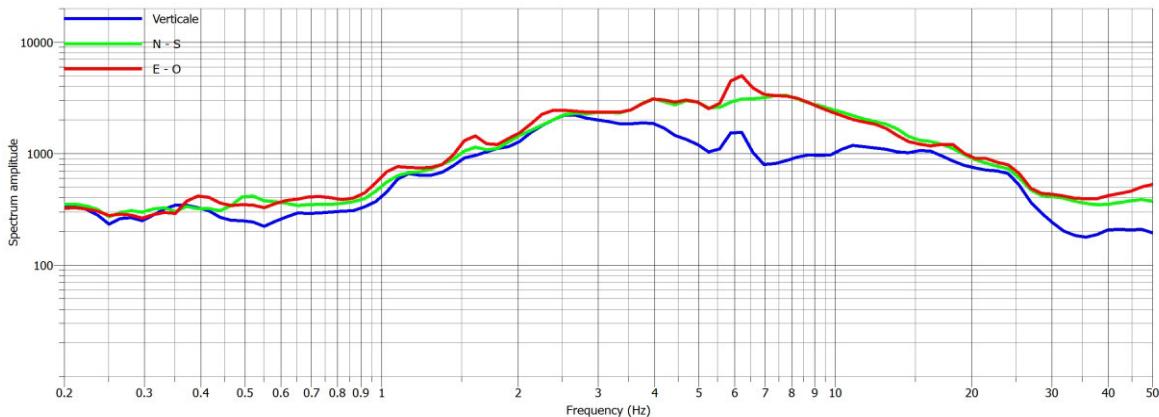
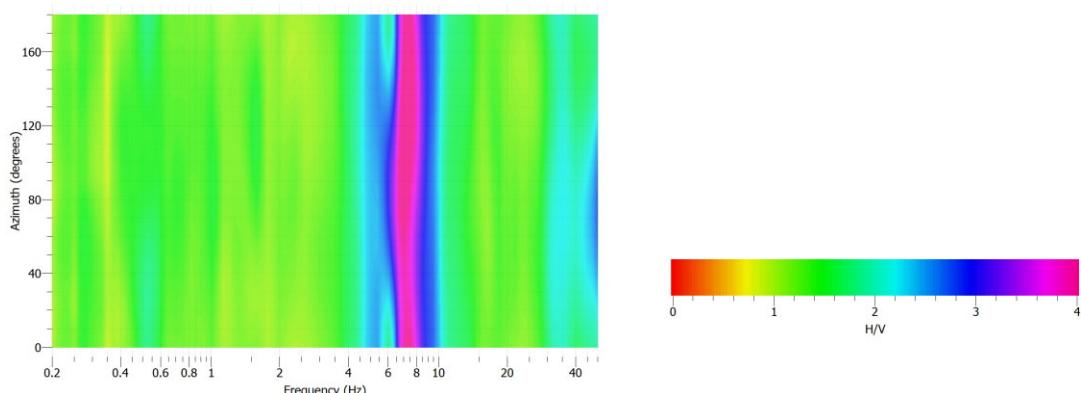
INDAGINE PUNTUALE N° 024062P121

Frequenza di picco: 7 Hz

Rapporto H/V

Componenti spettrali

Analisi direzionale del rumore

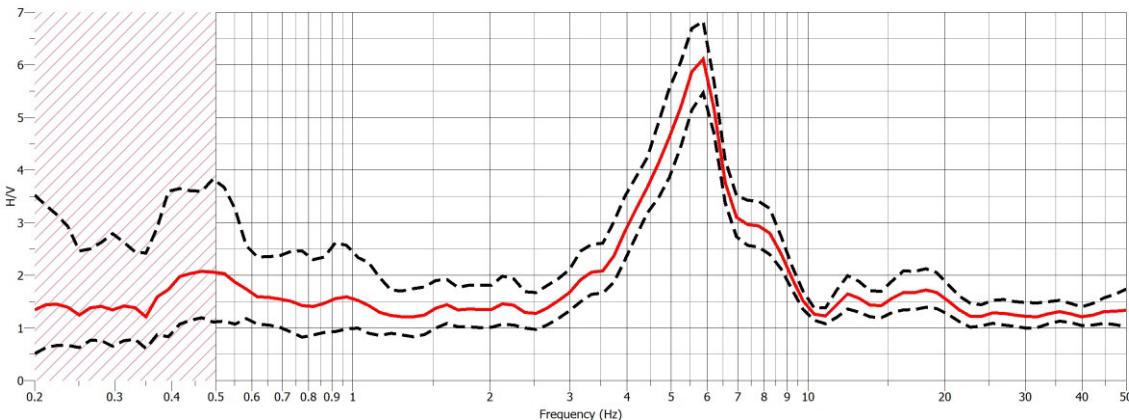
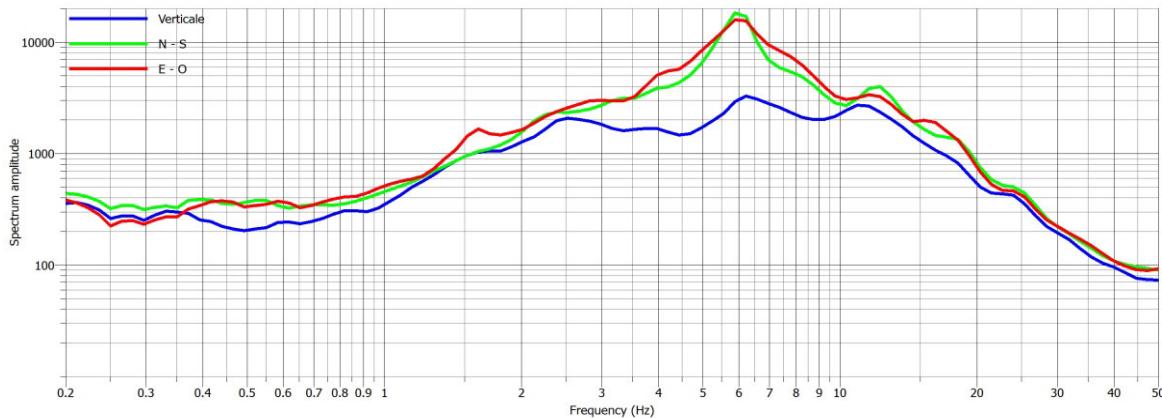
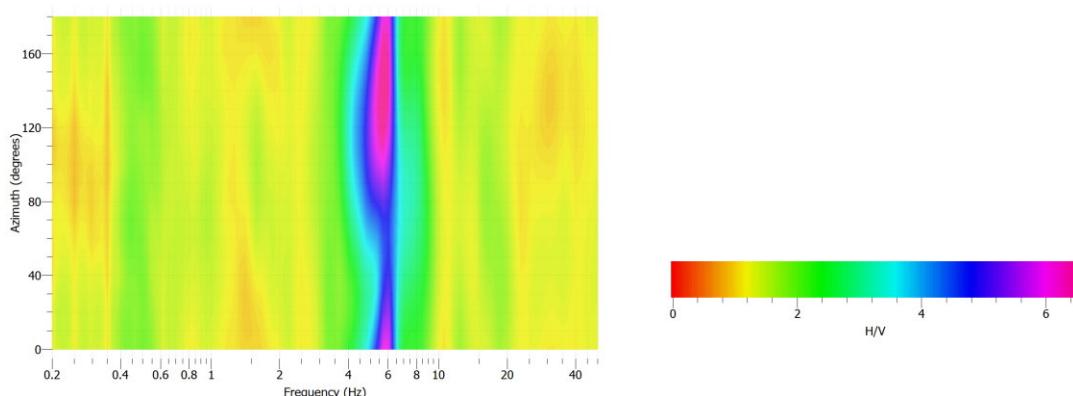
INDAGINE PUNTUALE N° 024062P122

Frequenza di picco: 5,9 Hz

Rapporto H/V

Componenti spettrali

Analisi direzionale del rumore

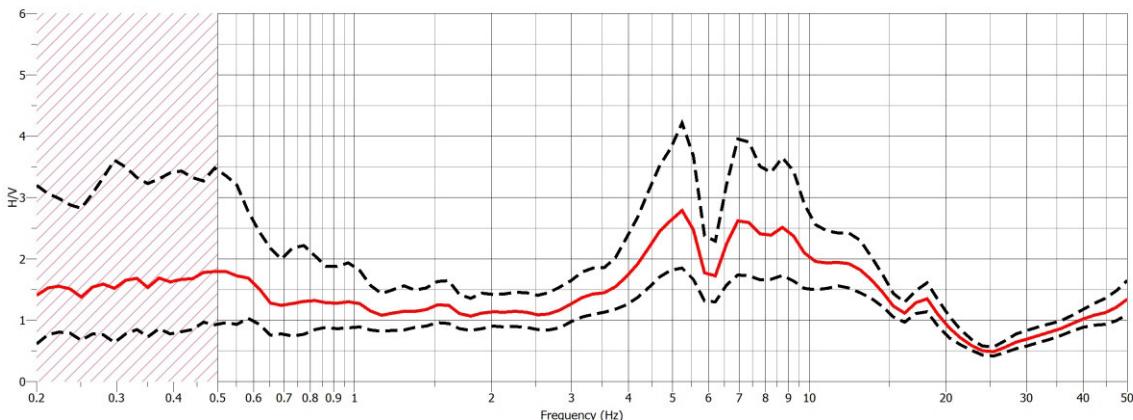
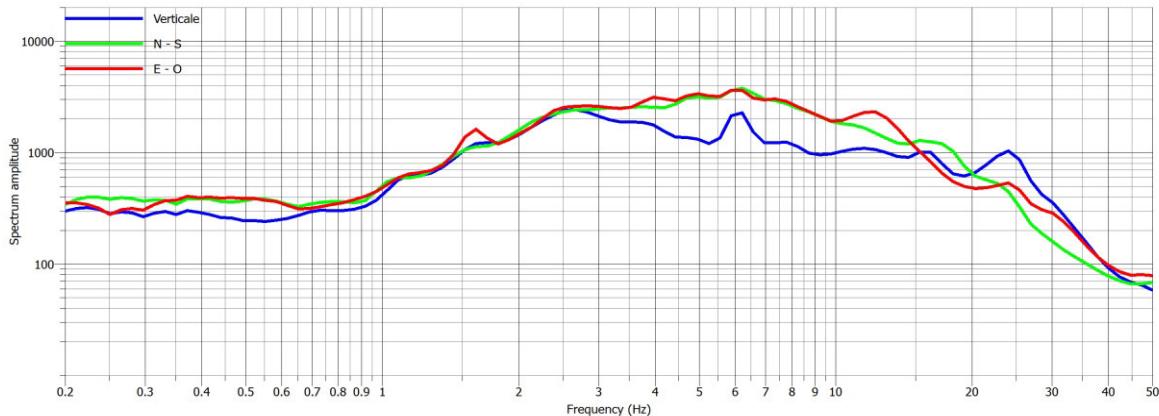
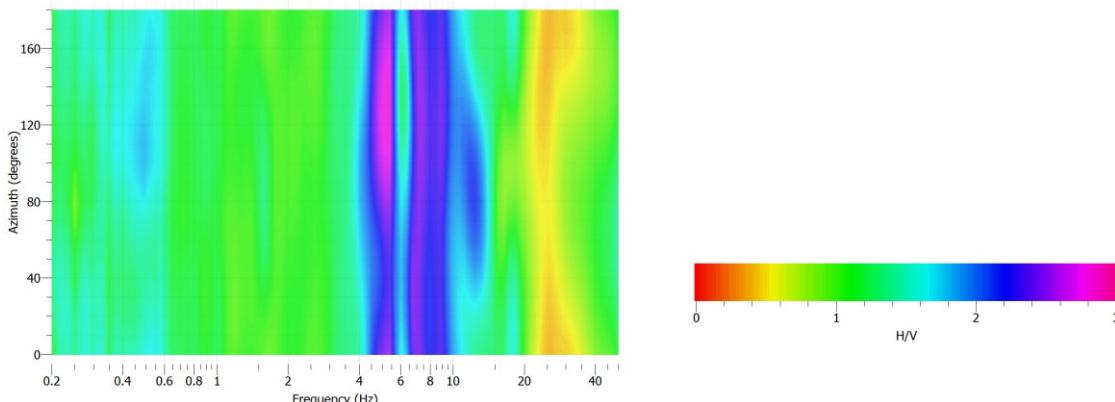
INDAGINE PUNTUALE N° 024062P123

Frequenza di picco: 5,2 Hz; 9 Hz

Rapporto H/V

Componenti spettrali

Analisi direzionale del rumore

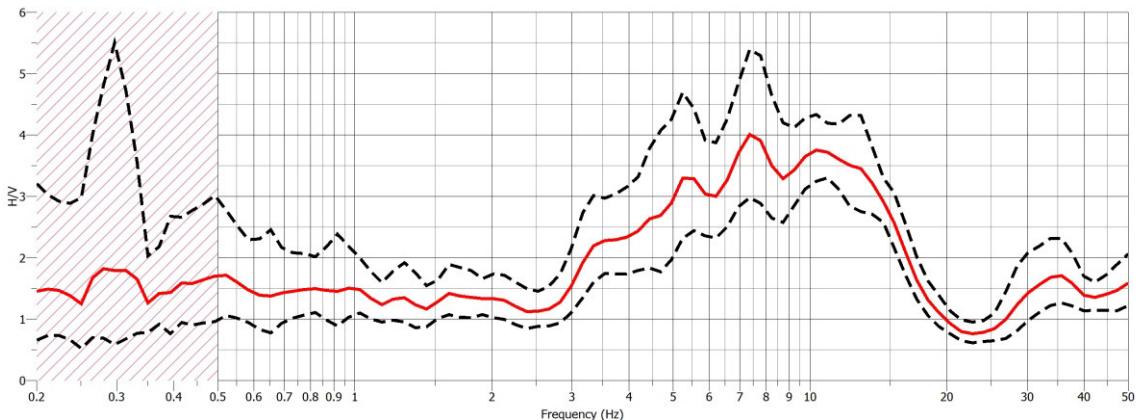
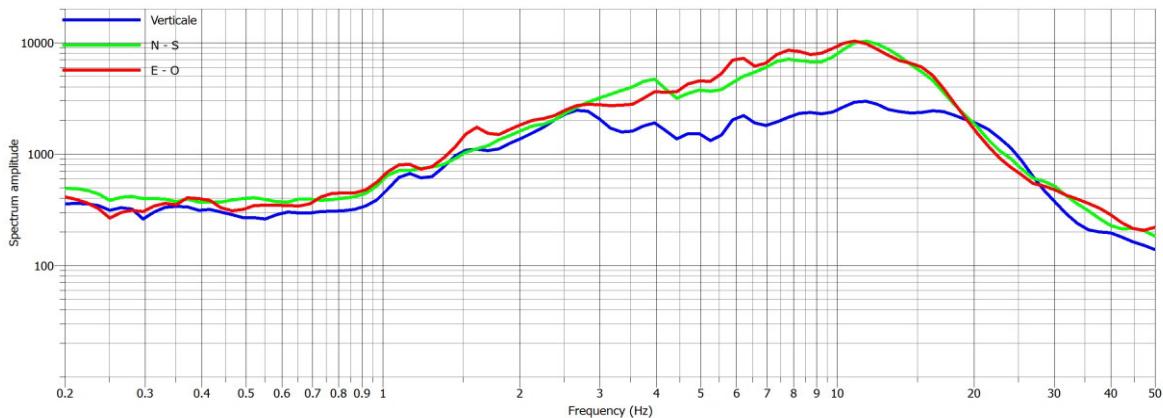
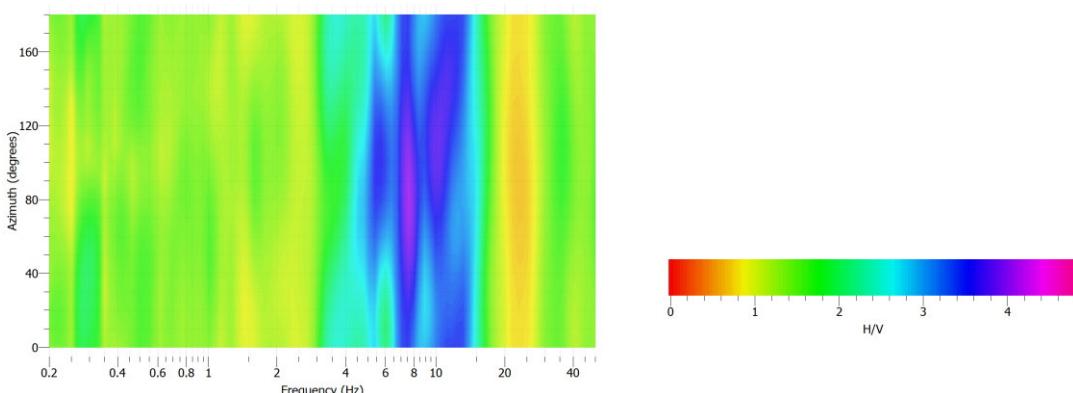
INDAGINE PUNTUALE N° 024062P124

Frequenza di picco: 7,5 Hz

Rapporto H/V

Componenti spettrali

Analisi direzionale del rumore

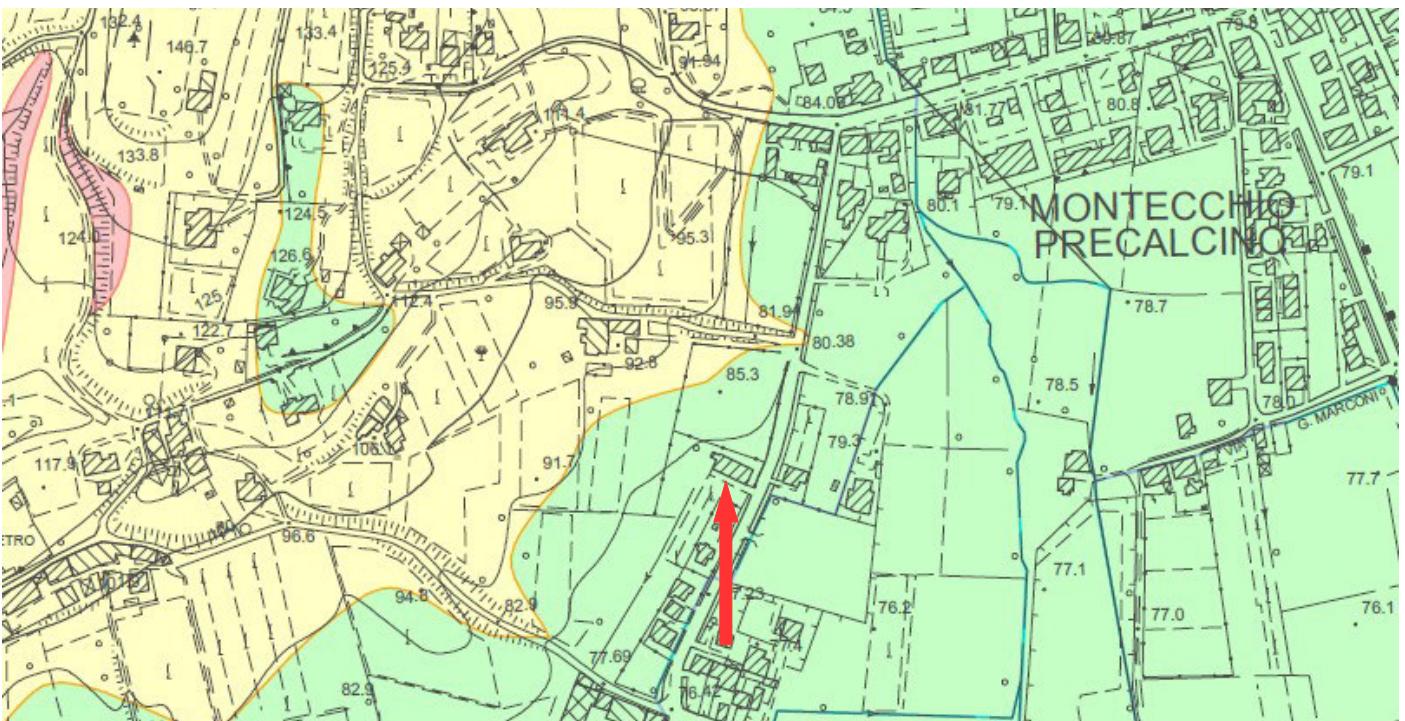
Figura 4.1: Estratto carta delle fragilità del PATI "terre di Pedemontana vicentina"; l'area di intervento (freccia rossa) rientra nella classe dei terreni idonei (colore verde), ai fini edificatori, mentre l'area collinare, (colore giallo) rientra fra i terreni idonei a condizione.

Tale fenomeno è citato solamente all'interno della Carta Geomorfologica del PATI, mentre la Carta delle fragilità classifica l'area fra i terreni "idonei" ai fini edificatori, cfr fig. 4.1.

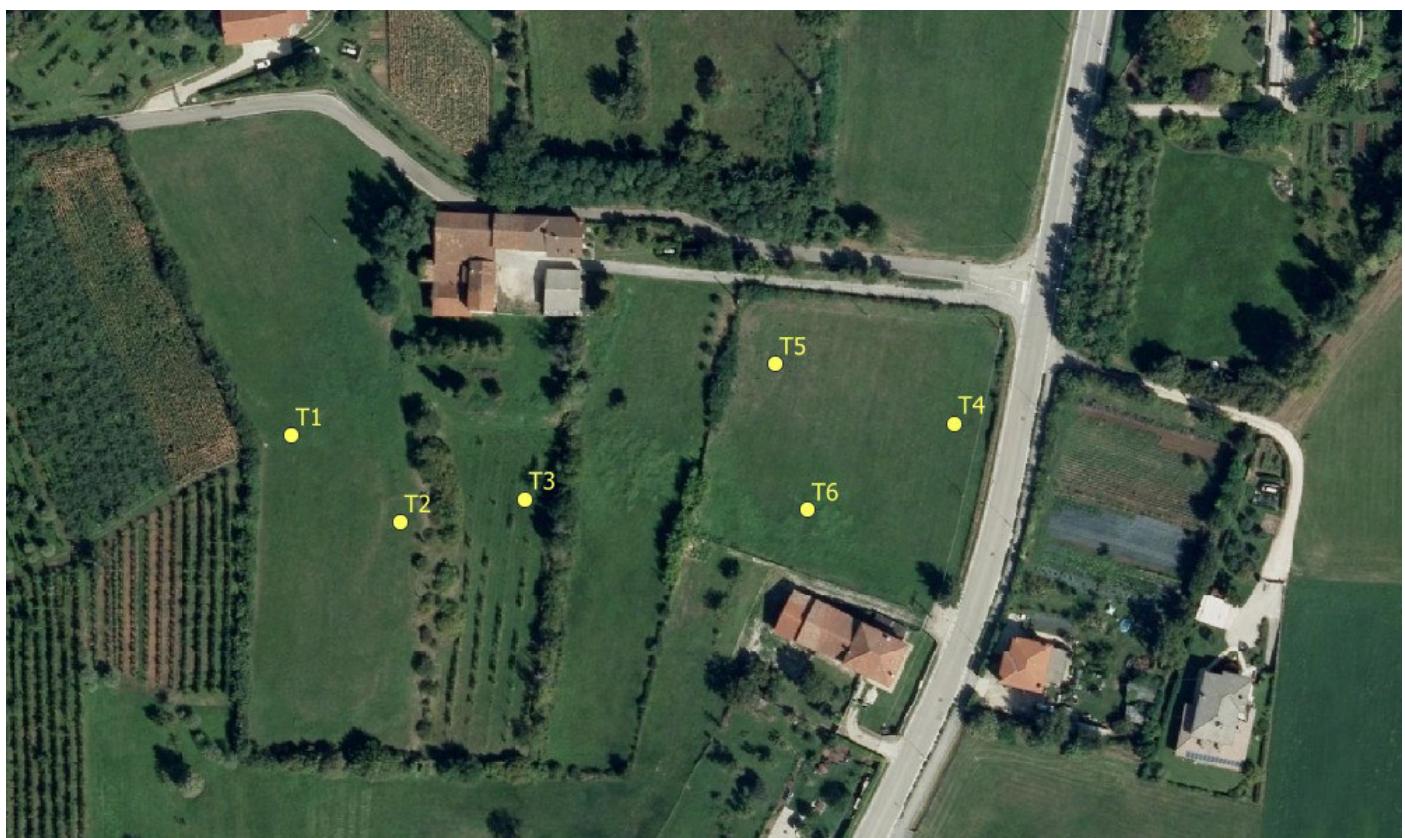
Figura 4.2 ubicazione delle trincee esplorative eseguite in sito.

Come sopra citato, sono state eseguite n.º 6 trincee esplorative, spinte sino alla profondità massima di 3m dal pc. Di seguito si riporta l'ubicazione esatta delle trincee eseguite:

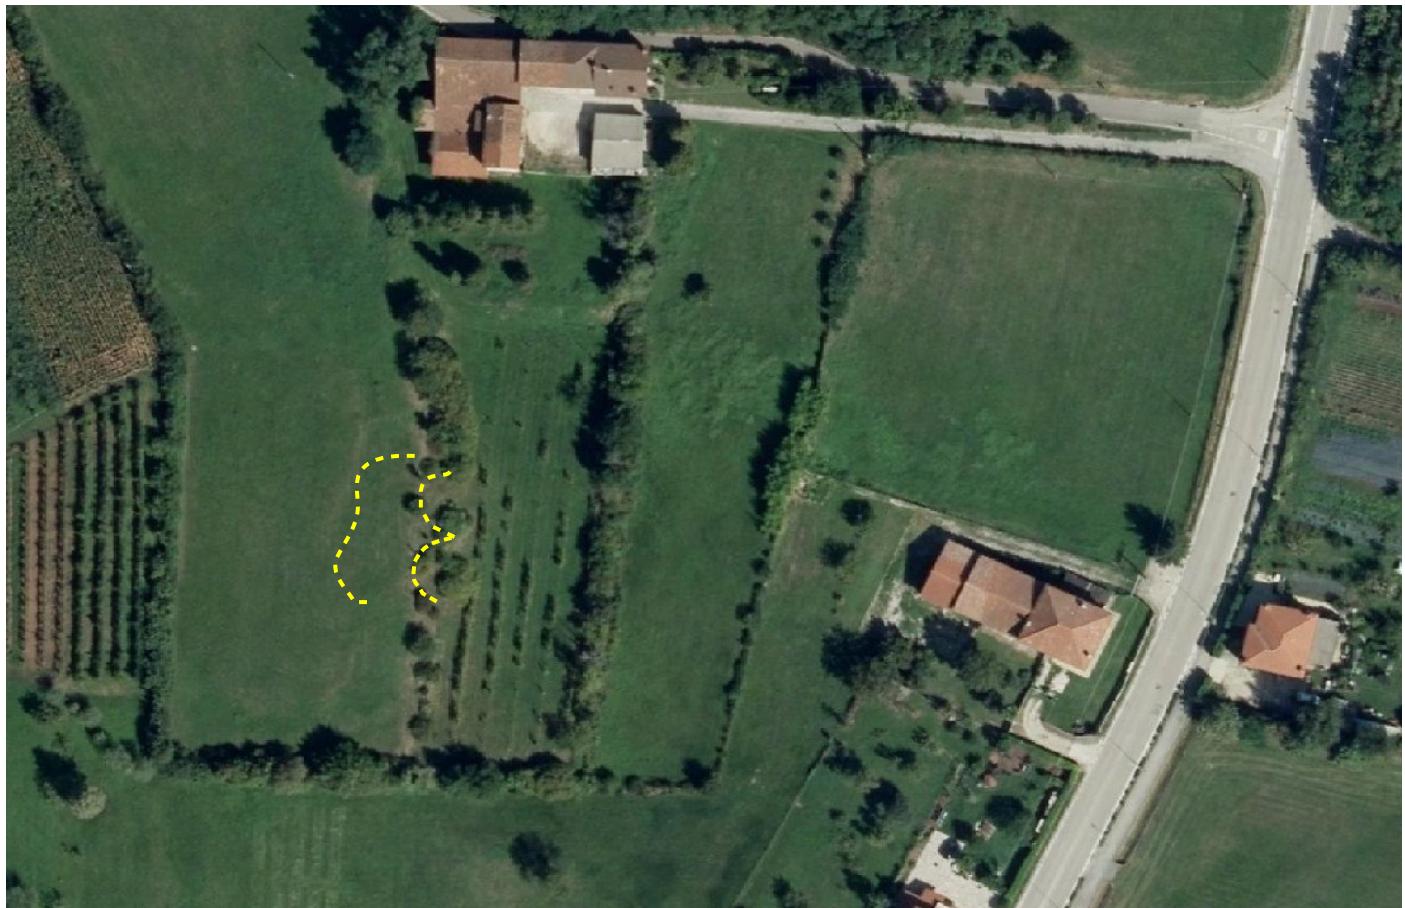
Più nel dettaglio, si rileva la presenza di un leggero scoscendimento sulla pianoro sommitale dell'area, ovvero in posizione leggermente diversa da quella riportata nella carta geomorfologica, ovvero circa 100m a ovest.

Figura 6.1 Rappresentazione schematica delle nicchie di frana individuate nel terreno, rappresentative di uno scoscendimento superficiale che interessa il primo metro, circa, di terreno.

Trattasi di un modesto ribassamento superficiale situato in prossimità della scarpata di valle del terrazzo superiore, di chiara origine antropica.

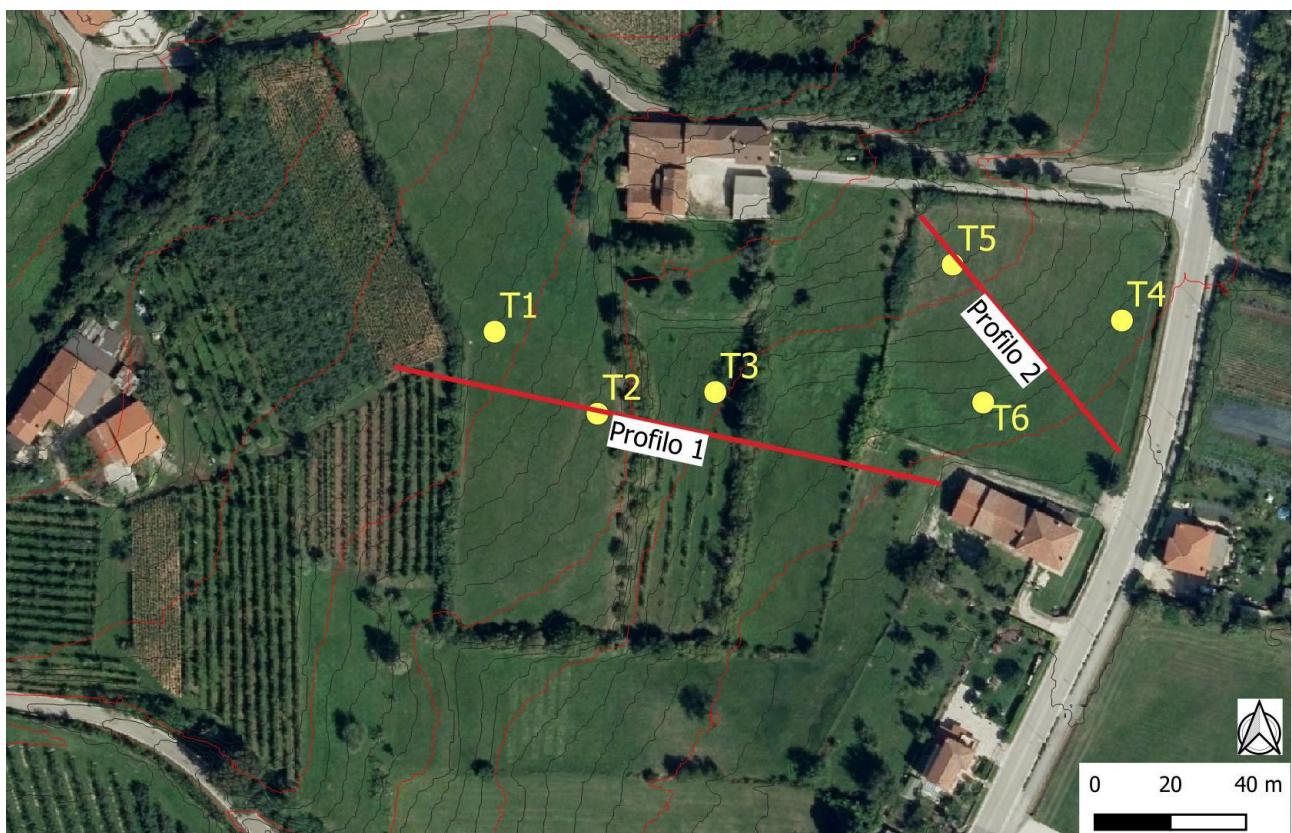
Figura 7.1: Ubicazione dei due profili longitudinali lungo i quali sono state svolte le analisi di stabilità del pendio; il profilo 1 interseca la zona ove si è manifestato il dissesto, il profilo 2 è stato inserito lungo la linea di massima pendenza, in una zona integra. Nella figura compare anche l'ubicazione delle trincee, cui si è fatto riferimento per la ricostruzione della quota falda.

Il fenomeno di instabilità sopra descritto sembra essere circoscritto, pertanto, ad una situazione locale di dimensioni limitate. Al fine di supportare e validare tali ipotesi, è stata eseguita l'analisi di stabilità del pendio lungo un profilo che interseca il dissesto rilevato (per l'esatta ubicazione vedasi figura 7.1).

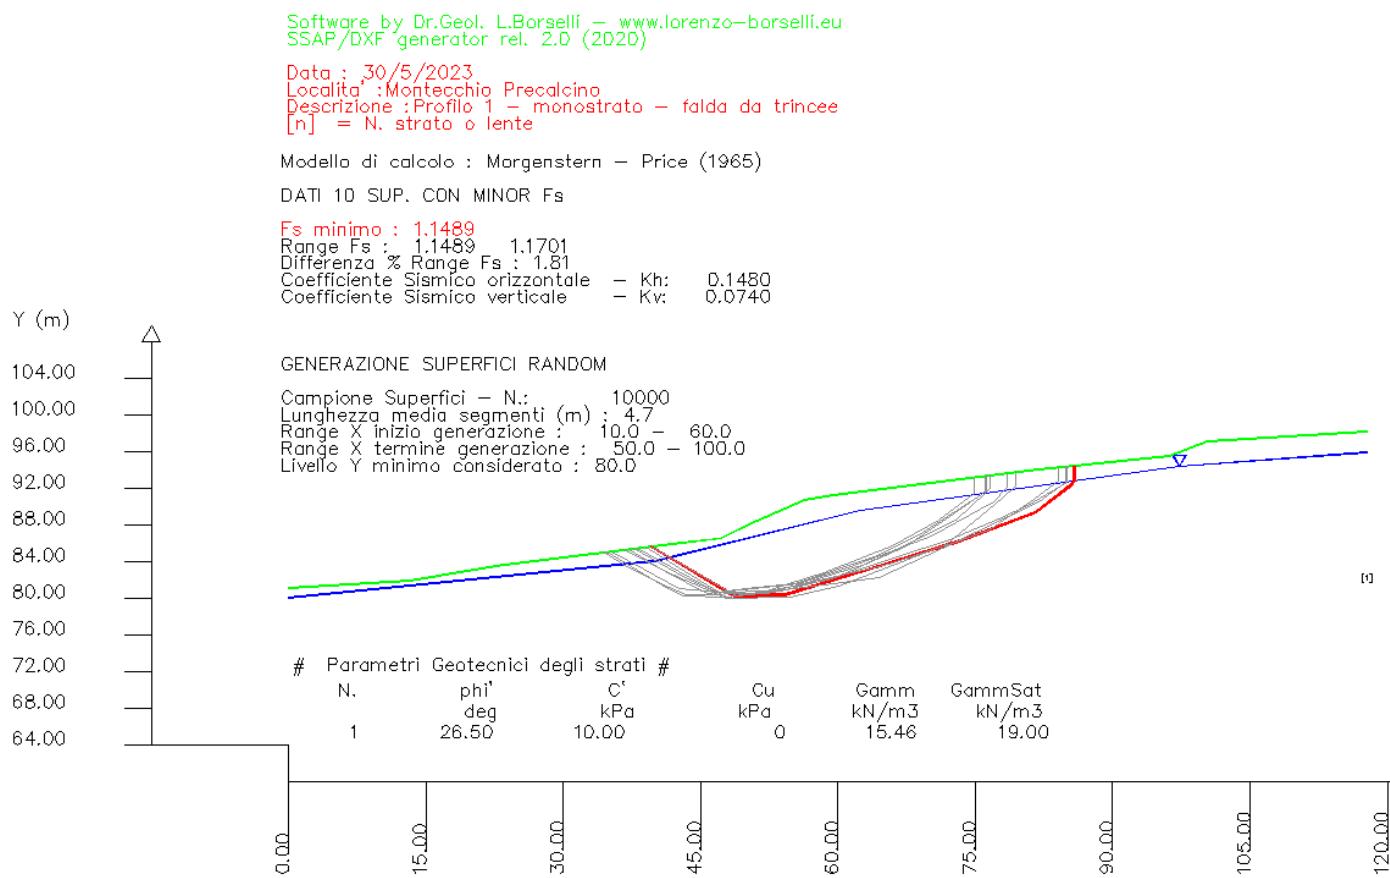
Figura 7.2: Rappresentazione grafica dell'analisi di stabilità eseguita lungo il profilo 1, considerando la stratigrafia locale costituita da un unico strato. In verde il profilo del terreno, in blu l'andamento della falda desunto dalle trincee esplorative, in rosso la superficie con fattore di sicurezza minimo, in grigio le altre nove superfici coi valori più bassi, su un totale di 10.000 superfici calcolate. Sono riportate inoltre le caratteristiche geotecniche dell'unico terreno, che corrispondono ai valori desunti dalle analisi di laboratorio geotecnico sui terreni coinvolti nel dissesto.

Nonostante l'utilizzo dei parametri più scadenti e con le assunzioni cautelative di cui sopra, il fattore di sicurezza minimo del pendio è risultato sempre maggiore di 1,1, ovvero $Fs_{min} \approx 1,15$.
