Microzonazione Sismica di Livello 3 finalizzata alla definizione delle caratteristiche di un fenomeno di dissesto in prossimità di Via Bastia

Regione Veneto
Comune di Montecchio Precalcino

Regione Veneto	Soggetto realizzatore Dr. Geol. Francesco Marinoni CONSULENZA Dr. Geol. Daniela Grigoletto	Data Giugno 2023
-------------------	---	---------------------

APPROFONDIMENTO GEOLOGICO ED ANALISI DI
STABILITA' DEL FENOMENO DI DISSESTO UBICATO IN
PROSSIMITA' DI VIA BASTIA NEL COMUNE DI
MONTECCHIO PRECALCINO (VI)

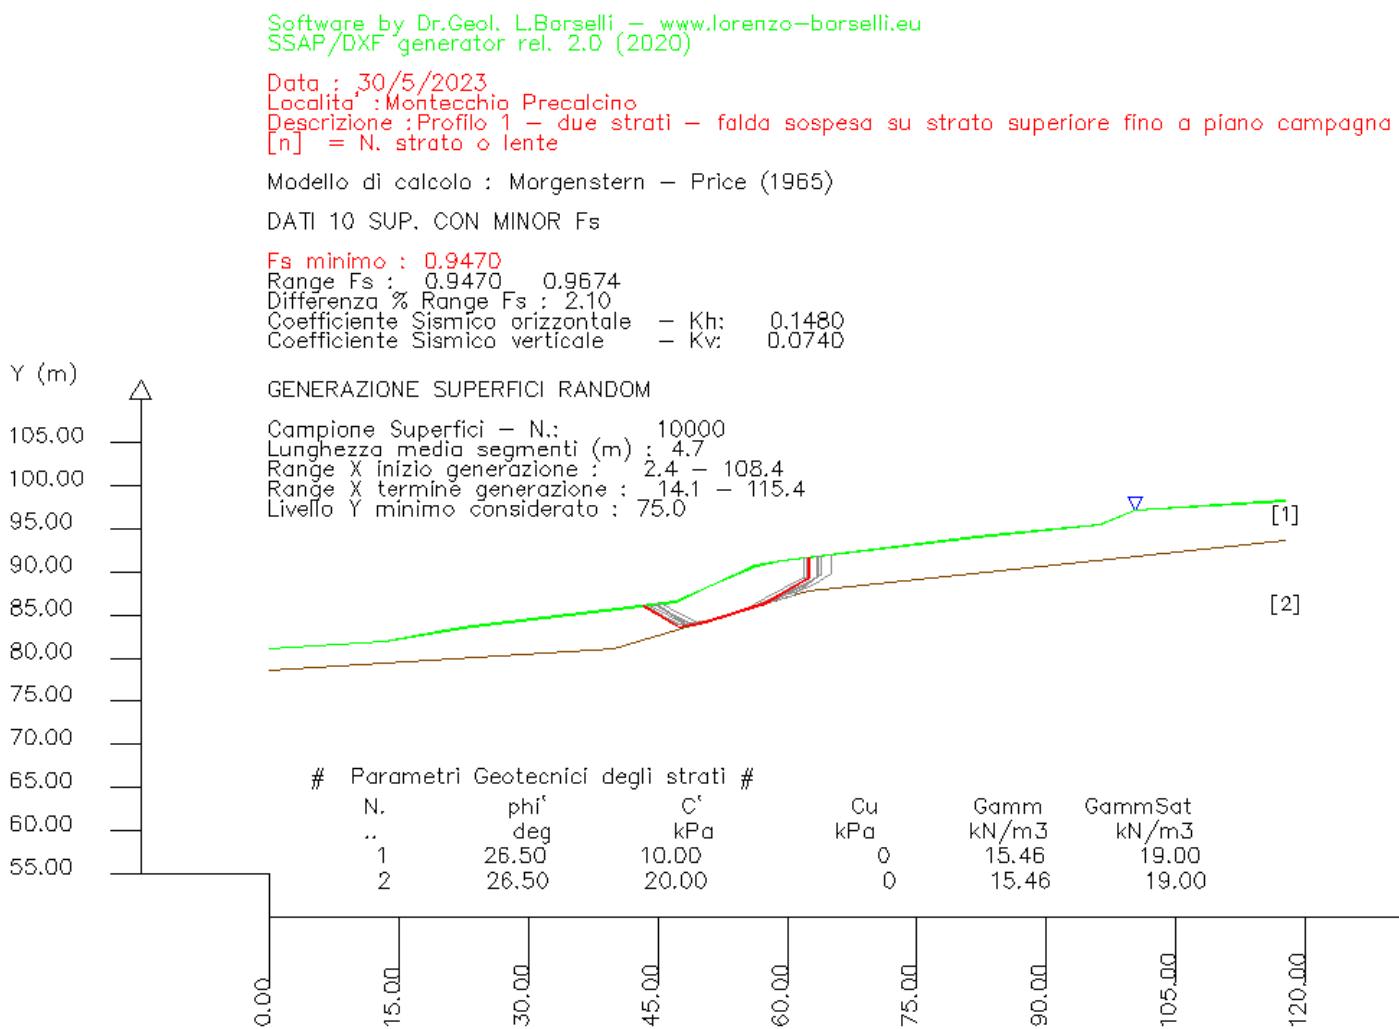
Figura 7.3: Rappresentazione grafica dell'analisi di stabilità eseguita lungo il profilo 1, **in condizioni sismiche**, considerando la stratigrafia locale costituita da due strati, di cui quello inferiore dotato di caratteristiche solo lievemente migliori di quello superiore, al quale sono stati attribuiti i parametri scadenti del corpo di frana, derivati dalle analisi di laboratorio. La falda idrica arriva fino al piano campagna e interessa solo lo strato 1. In verde il profilo del terreno, in rosso la superficie con fattore di sicurezza minimo, in grigio le altre nove superfici coi valori più bassi, su un totale di 10.000 superfici calcolate. Sono riportate inoltre le caratteristiche geotecniche dei due terreni considerati.

A conferma di questa interpretazione è stata fatta un'ulteriore simulazione (cfr. figura 7.3) ponendo un primo strato dello spessore di 4-5 m a cui sono stati attribuiti i parametri scadenti di cui sopra, sovrapposto ad uno strato di spessore illimitato di caratteristiche solo leggermente migliori del sovrastante (assunzione ancora molto prudente), cui si è attribuito solo un modesto aumento di coesione, per differenziarlo dallo strato superiore. Si è ipotizzato inoltre che la falda idrica arrivi al piano campagna, ma interessa solo lo strato superficiale (falda sospesa) mentre i terreni sottostanti sono stati considerati impermeabili (assunzione legittima in quanto il substrato roccioso di origine vulcanica è sostanzialmente impermeabile). In questo modo si è massimizzato l'effetto della saturazione dei terreni superficiali.

La simulazione così eseguita, sempre in condizioni sismiche, ha portato allo sviluppo di superfici di rottura con fattore di sicurezza minimo $F_{s\min} = 0,947$, proprio in corrispondenza della scarpatica artificiale determinata dal terrazzamento e che ha manifestato segni di dissesto. Si conferma, pertanto, l'ipotesi di cui sopra, che consente di ascrivere i fenomeni osservati a situazioni assimilabili a *creeping* superficiale, risolvibili migliorando le condizioni di drenaggio dei terreni superficiali ed eventualmente la loro compattazione.

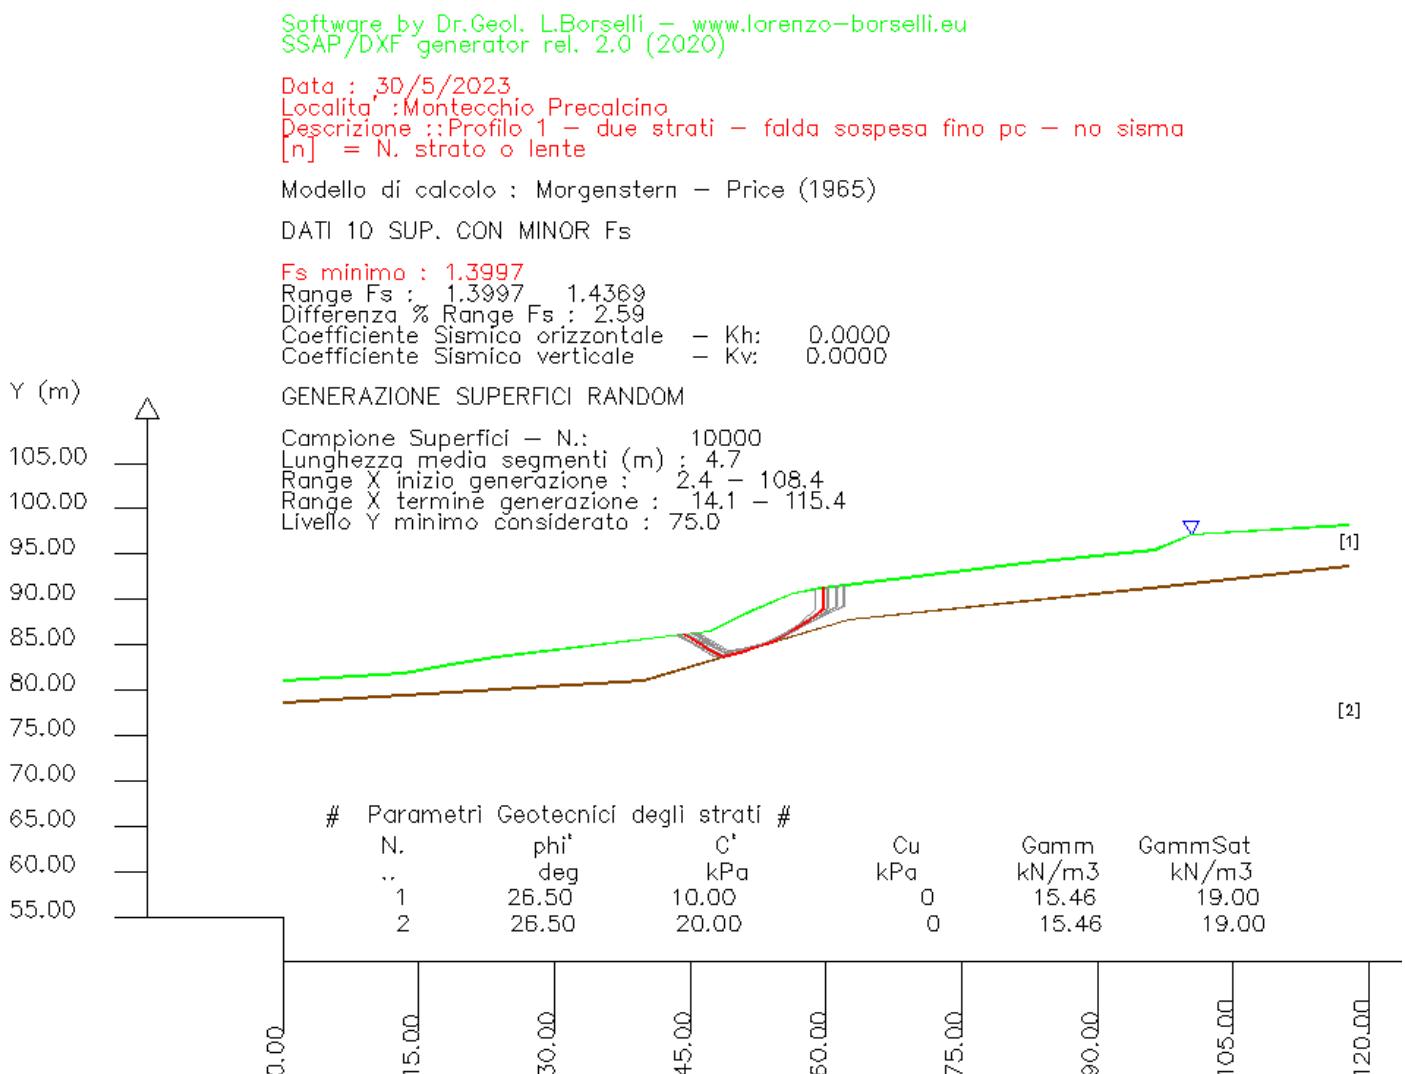
Figura 7.4: Rappresentazione grafica dell'analisi di stabilità eseguita lungo il profilo 1, **in condizioni statiche**, considerando la stratigrafia locale costituita da due strati, di cui quello inferiore dotato di caratteristiche solo lievemente migliori di quello superiore, al quale sono stati attribuiti i parametri scadenti del corpo di frana, derivati dalle analisi di laboratorio. La falda idrica arriva fino al piano campagna e interessa solo lo strato 1. In verde il profilo del terreno, in rosso la superficie con fattore di sicurezza minimo, in grigio le altre nove superfici coi valori più bassi, su un totale di 10.000 superfici calcolate. Sono riportate inoltre le caratteristiche geotecniche dei due terreni considerati.

Un'ulteriore analisi, con le medesime assunzioni su stratigrafia, falda e caratteristiche geotecniche dei terreni è stata eseguita anche in condizioni statiche (cfr. fig. 7.4.); dalla quale è emerso che in assenza di sisma, il versante risulta stabile in quanto il valore di $F_{s\min} > 1,1$ ovvero $F_{s\min} \approx 1,4$.

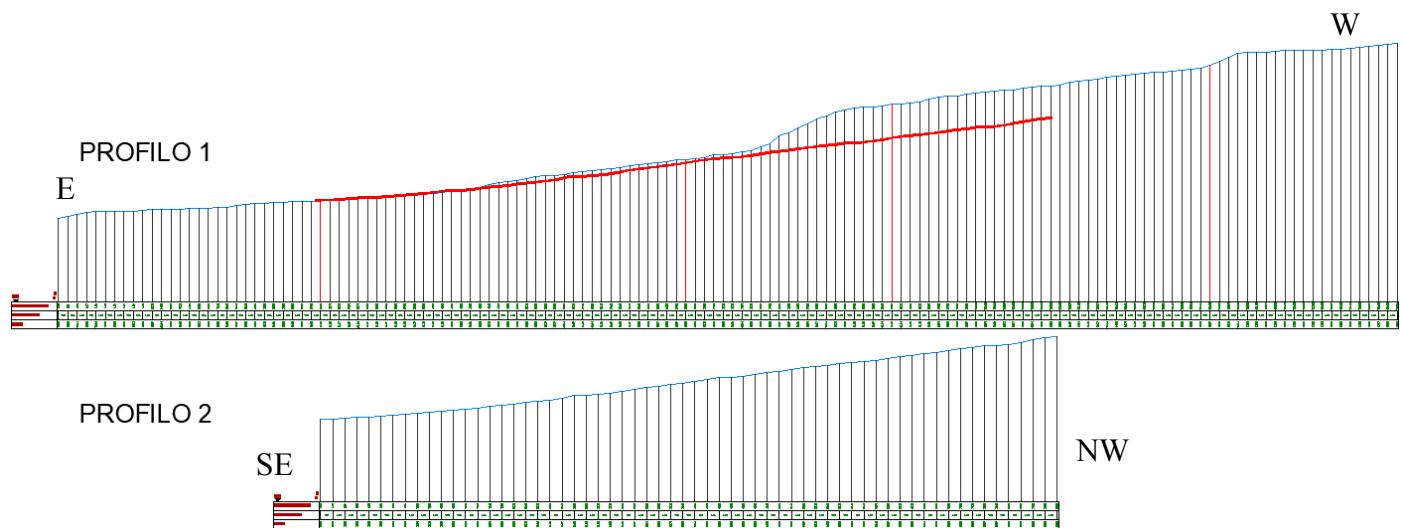
Figura 7.5: Confronto tra le morfologie dei profili 1 e 2; in rosso, sul profilo 1 si è riportato il profilo 2, inserendolo nella zona dove le analisi di stabilità hanno individuato le superfici con i fattori di sicurezza più bassi. La pendenza del profilo 2 è paragonabile, se non leggermente inferiore a quella del profilo 1, e non presenta i cambi di pendenza responsabili dei dissesti lungo il profilo 1, di conseguenza le condizioni di stabilità lungo questo secondo profilo sono da ritenersi sicuramente migliori.

Alla luce dei risultati delle simulazioni ottenuti lungo il profilo n.1, confrontandolo con la morfologia del profilo n. 2, dotato di pendenza naturale uniforme e regolare (ovvero privi dei

terrazzamenti presenti lungo il profilo n.1) e del tutto analoga, se non inferiore, a quella del profilo n. 1, si è ritenuta superflua l'esecuzione di ulteriori analisi di stabilità.
