MICROZONAZIONE SISMICA

Allegato

Nuove indagini geofisiche

Comune di Montecchio Precalcino

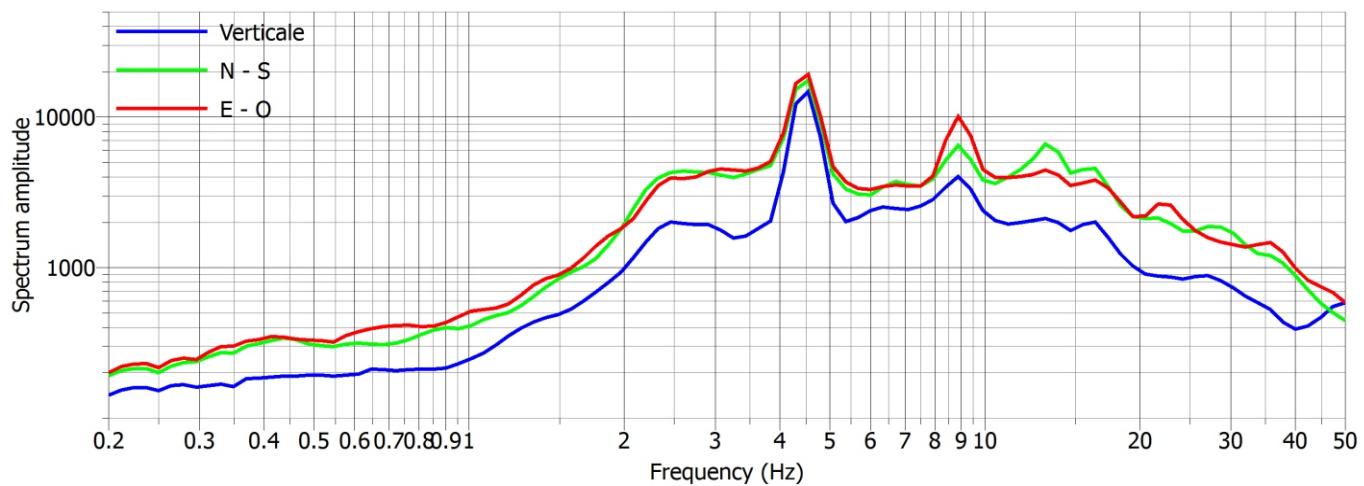
Componenti spettrali

Stazione di misura HVSR - Località: Via Summano

File: 20200509_161249.SAF Durata tempo registrazione: 20 minuti
Data acquisizione: 09.05.2020 Lunghezza finestra: 20 secondi

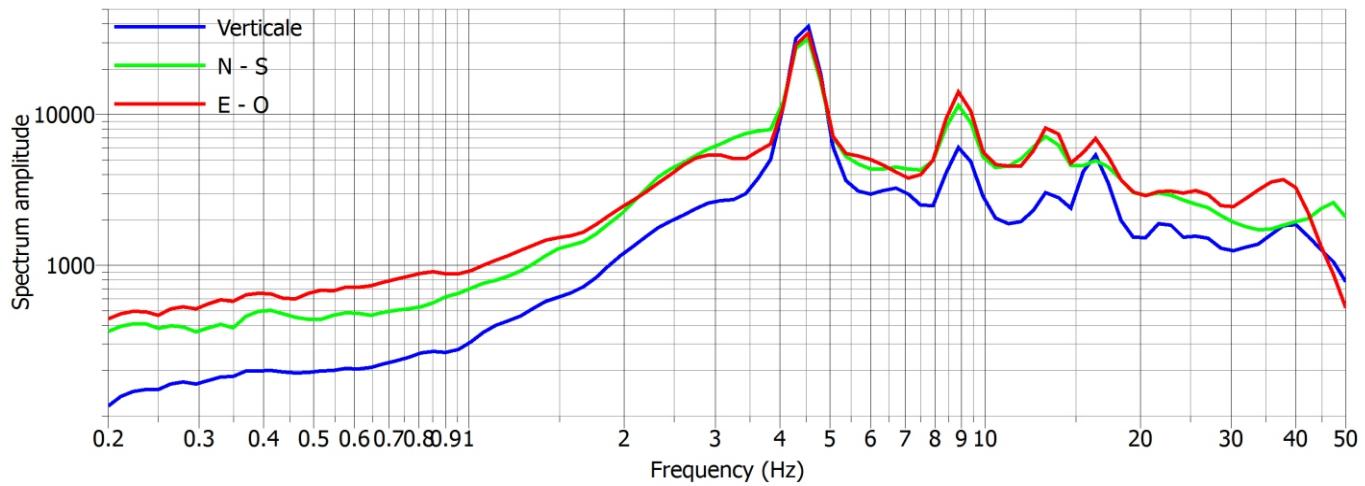
Componenti spettrali

Stazione di misura HVSR - Località: Via Vegre

File: 20200509_165330.SAF Durata tempo registrazione: 20 minuti
 Data acquisizione: 09.05.2020 Lunghezza finestra: 20 secondi

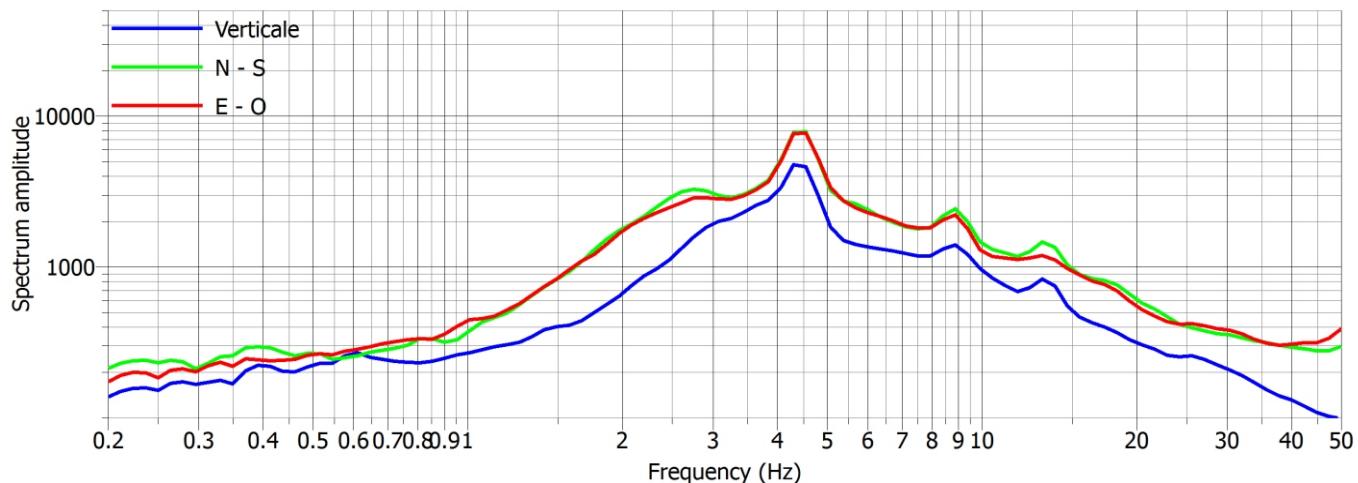
Componenti spettrali

Stazione di misura HVSR - Località: Via Contralonga

File: 20200509_174538.SAF Durata tempo registrazione: 20 minuti
 Data acquisizione: 09.05.2020 Lunghezza finestra: 20 secondi

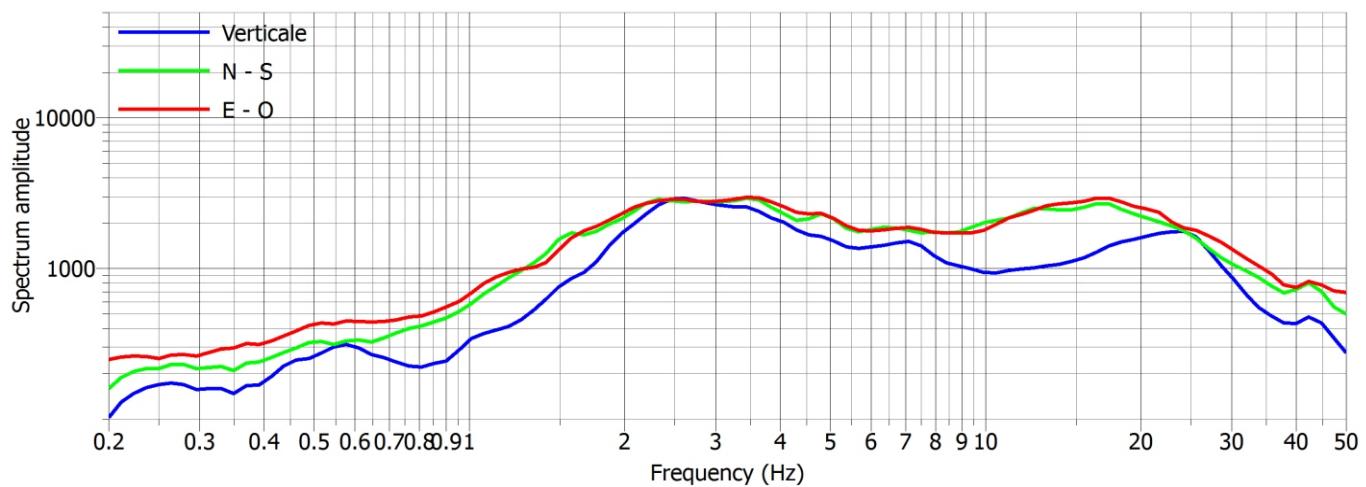
Componenti spettrali

Stazione di misura HVSR - Località: Via Levà

File: 20200530_153602.SAF
Data acquisizione: 30.05.2020Durata tempo registrazione: 20 minuti
Lunghezza finestra: 20 secondi

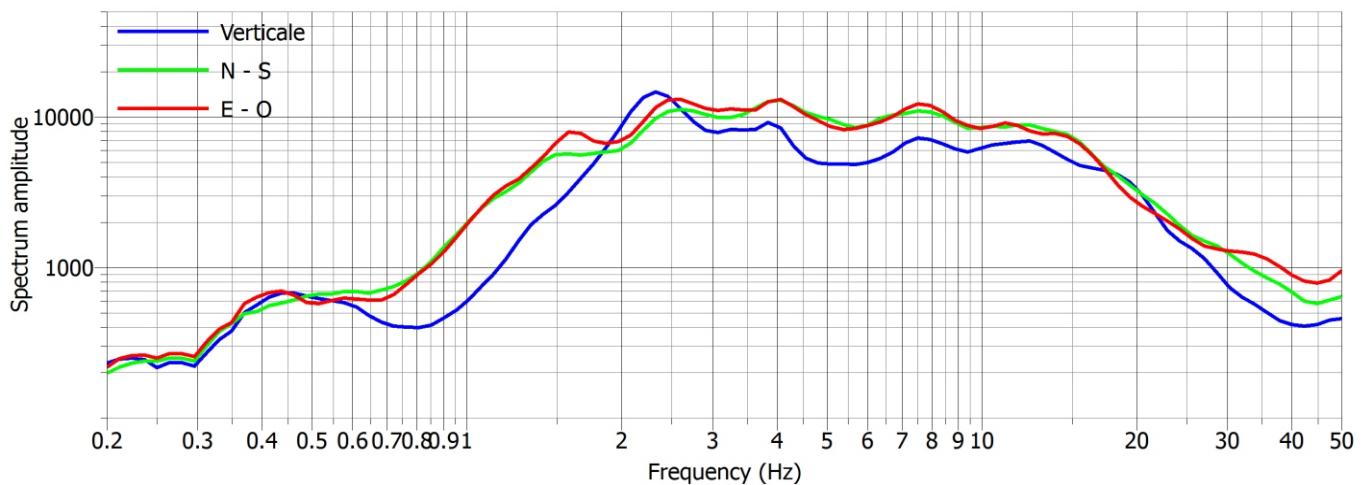
Componenti spettrali

Stazione di misura HVSR - Località: Via Roma

File: 20200520_082459.SAF Durata tempo registrazione: 20 minuti
Data acquisizione: 20.05.2020 Lunghezza finestra: 20 secondi

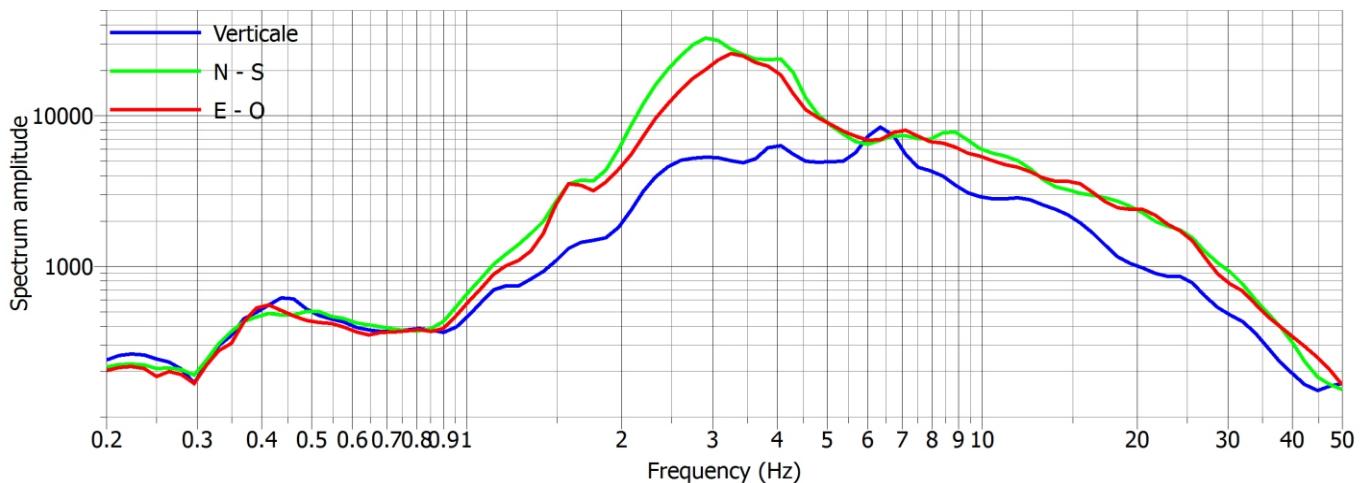
Componenti spettrali

Stazione di misura HVSR - Località: Via Europa Unita

File: 20200520_090218.SAF Durata tempo registrazione: 18 minuti
 Data acquisizione: 20.05.2020 Lunghezza finestra: 20 secondi

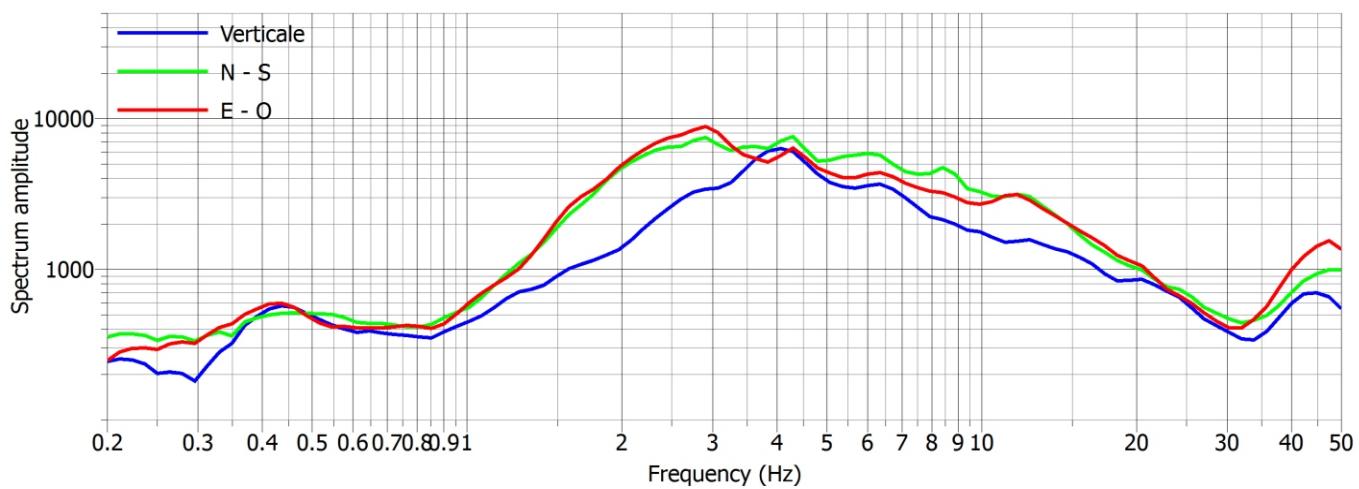
Componenti spettrali

Stazione di misura HVSR - Località: Via Europa Unita

File: 20200520_093902.SAF Durata tempo registrazione: 20 minuti
 Data acquisizione: 20.05.2020 Lunghezza finestra: 20 secondi

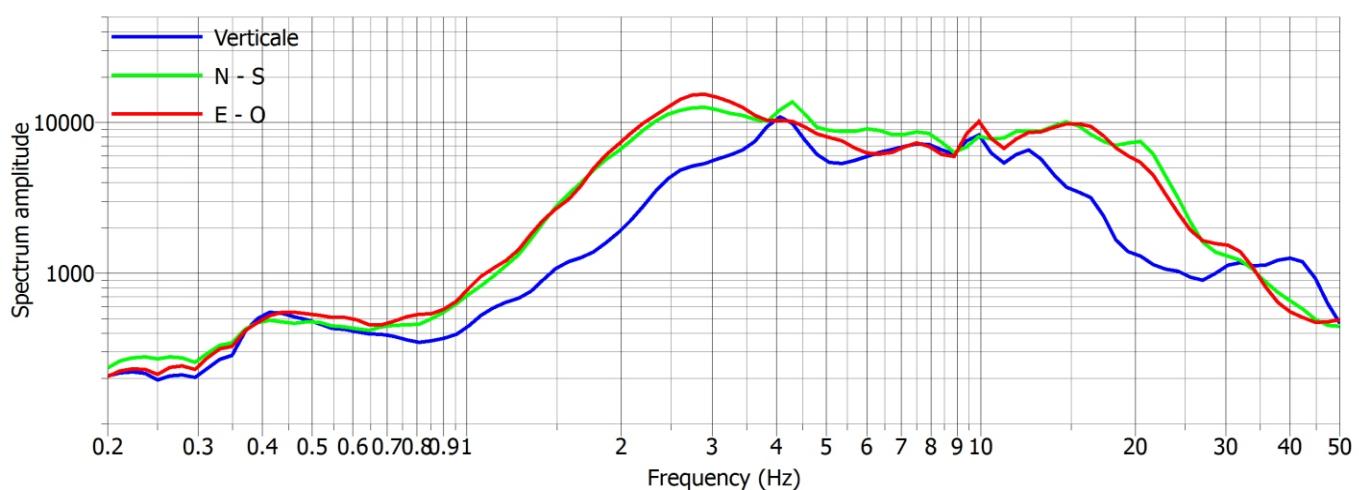
Componenti spettrali

Stazione di misura HVSR - Località: Via Prà Castello

File: 20200520_102417.SAF Durata tempo registrazione: 20 minuti
 Data acquisizione: 20.05.2020 Lunghezza finestra: 20 secondi

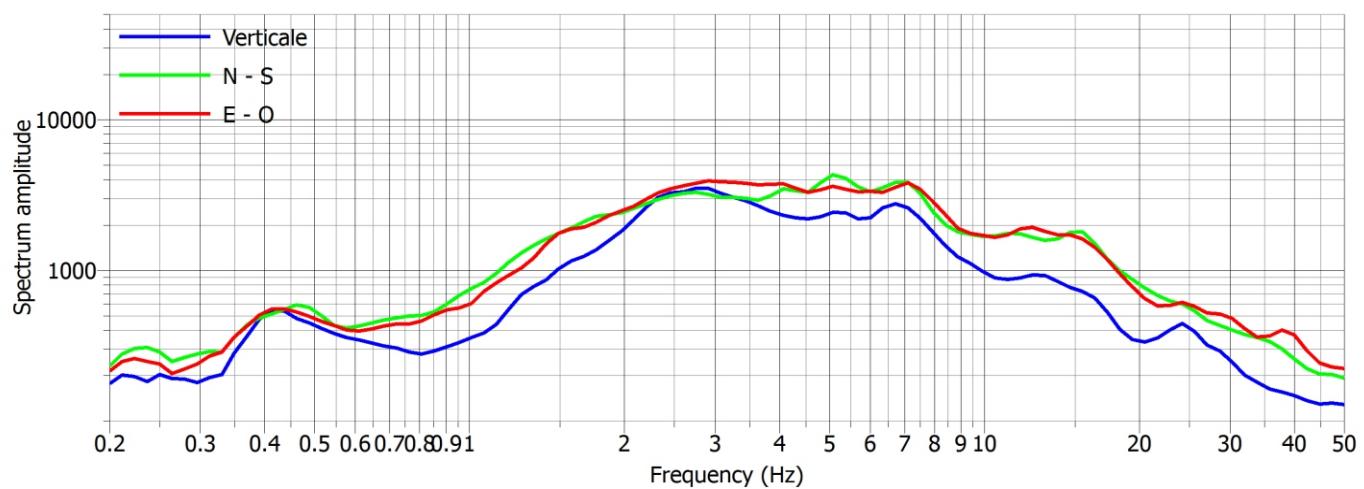
Componenti spettrali

Stazione di misura HVSR - Località: Via Franzani

File: 20200520_125759.SAF Durata tempo registrazione: 20 minuti
Data acquisizione: 20.05.2020 Lunghezza finestra: 30 secondi

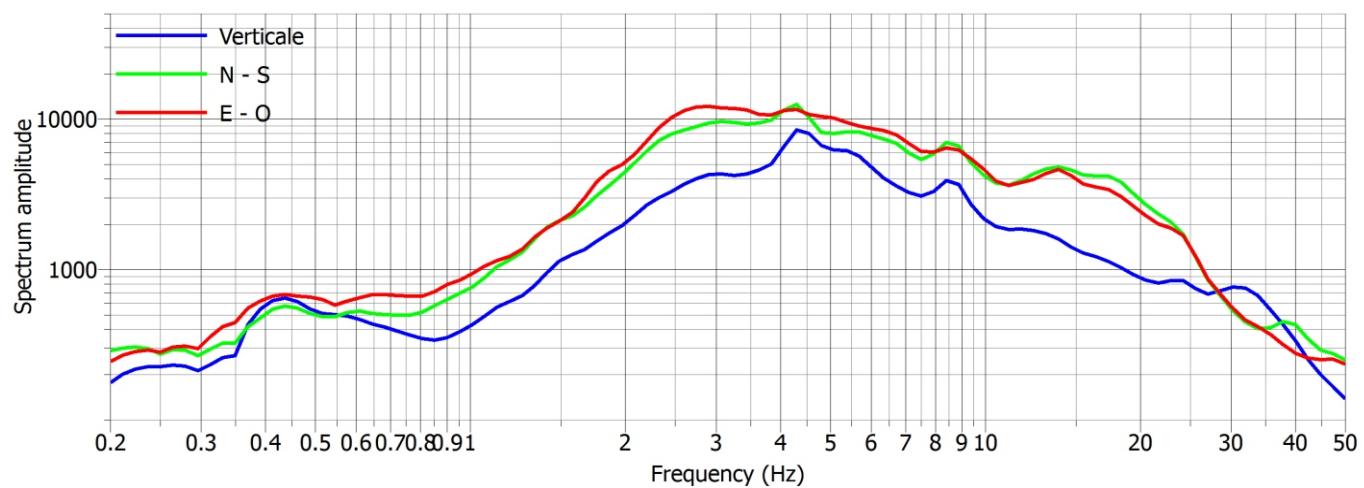
Componenti spettrali

Stazione di misura HVSR - Località: Levà - Villaggio San Michele

File: 20200520_133553.SAF Durata tempo registrazione: 30 minuti
 Data acquisizione: 09.05.2020 Lunghezza finestra: 20 secondi

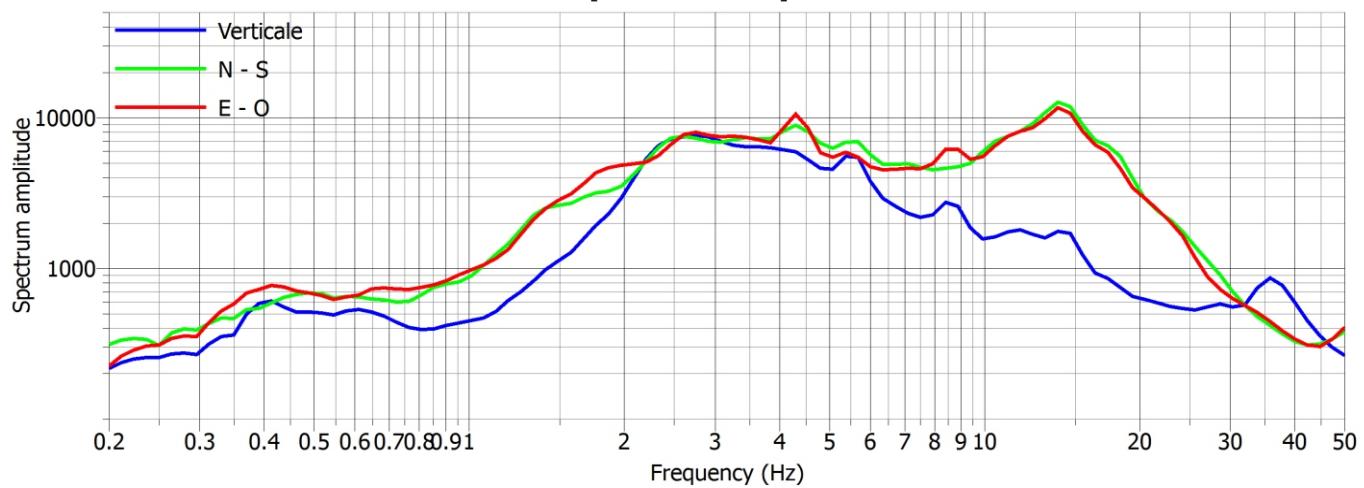
Componenti spettrali

Stazione di misura HVSR - Località: Via Praoti

File: 20200520_170346.SAF Durata tempo registrazione: 20 minuti
 Data acquisizione: 20.05.2020 Lunghezza finestra: 20 secondi

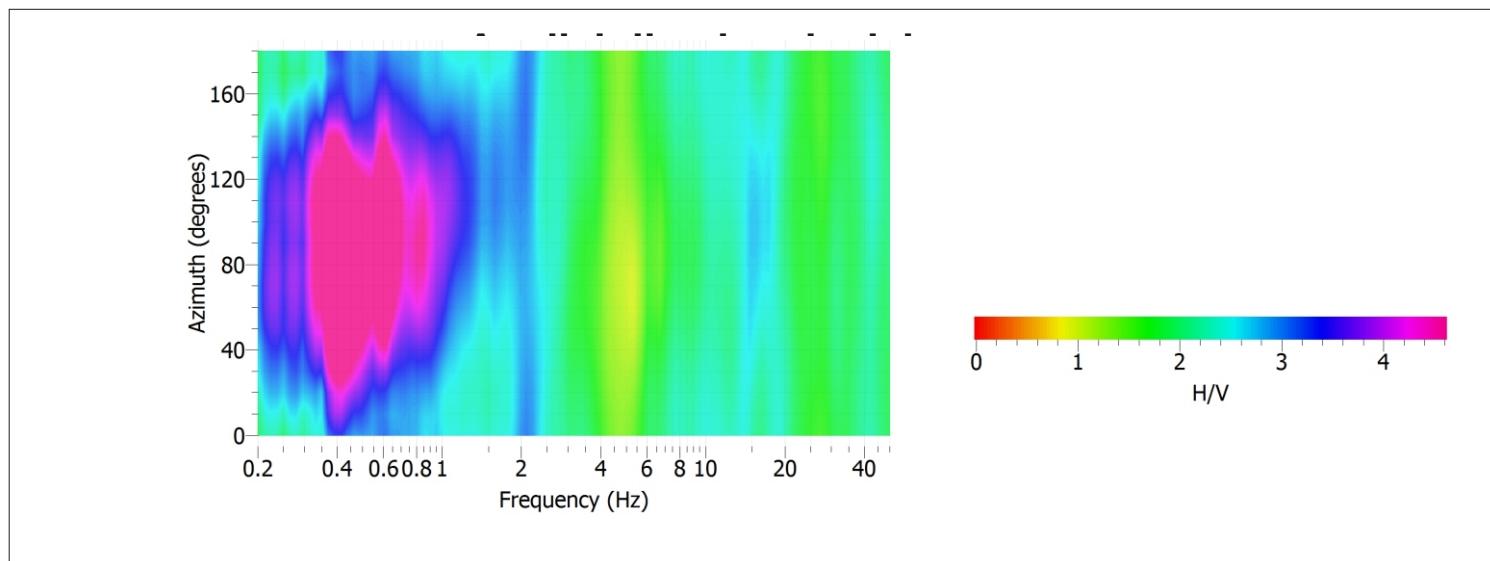
Stazione di misura HVSR - Località: Preara

File: 20200525_135851.SAF
Data acquisizione: 25.05.2020

Durata tempo registrazione: 22 minuti
Lunghezza finestra: 20 secondi
